Slutrapport och erfarenhetsåterföring
—
Sanering av Klippans Läderfabrik
avseende bidragsprojektet
**Uppföljning av
avhjälpande av förorenings-skador etapp 3**

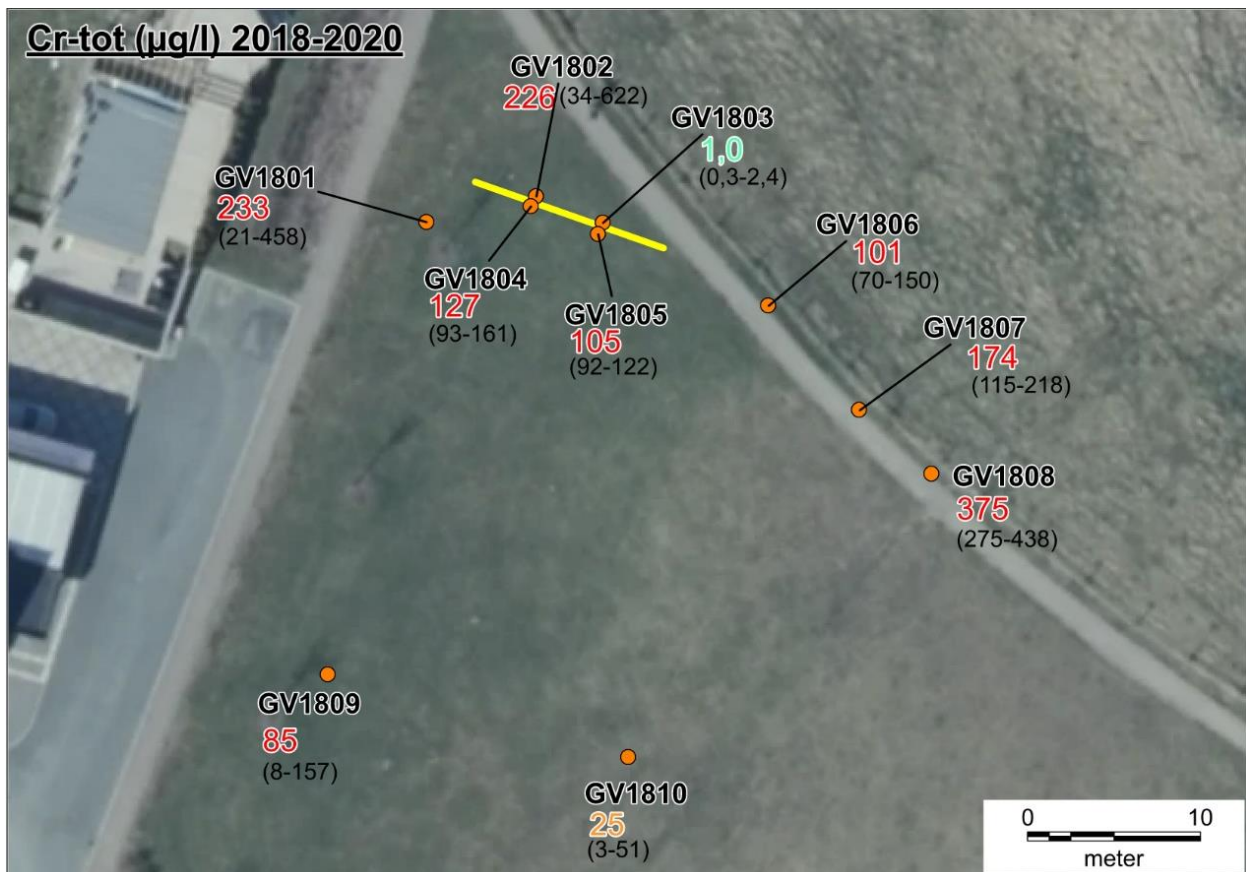
Med anledning av de oväntat höga halterna krom i dagvattenpunkt D1705 gjordes en utredning där ytterligare dagvattenpunkter provtogs. Resultaten pekade på att de höga halterna kom från en dräneringsledning nedströms den reaktiva barriären på fabriksområdet. Därför sattes nya grundvattenrör och gjordes ytterligare provtagningar av grundvatten i anslutning till den reaktiva barriären. I figur 8 nedan visas resultaten från de fem provtagningar som gjordes 2018-2020 runt barriären.

Figur 8. Figuren visar uppmätta halter av Cr-tot ($\mu\text{g/l}$) i de olika rören vid provtagningen i augusti 2020. Värden inom parentes visar inom vilket spann halten har varierat under samtliga fem provtagningar. Den gula linjen visar den reaktiva barriärens ungefärliga position. Provpunkt GV1809 kunde ej provtas i augusti.

Resultatet från provpunkt GV1803 med låg kromhalt tyder på att en fastläggning av krom sker som det är tänkt i barriären. Samtidigt tyder grundvattennivåerna på att barriären stoppar upp grundvattenflödet vilket medför att grundvatten med höga halter av krom tränger sig förbi, på båda sidor och går runt barriären. Provtagningsarna visar också att det kommer förorenat grundvatten på båda sidor om barriären som inte går mot och genom barriären. Det grova material som lades i schakten för den tidigare processledningen som gick från söder mot norr har inte dragit till sig allt förorenat grundvatten på fabriksområdet som det var tänkt. Detta förklarar de höga halter av krom som uppmäts i dräneringsvatten längre nedströms.

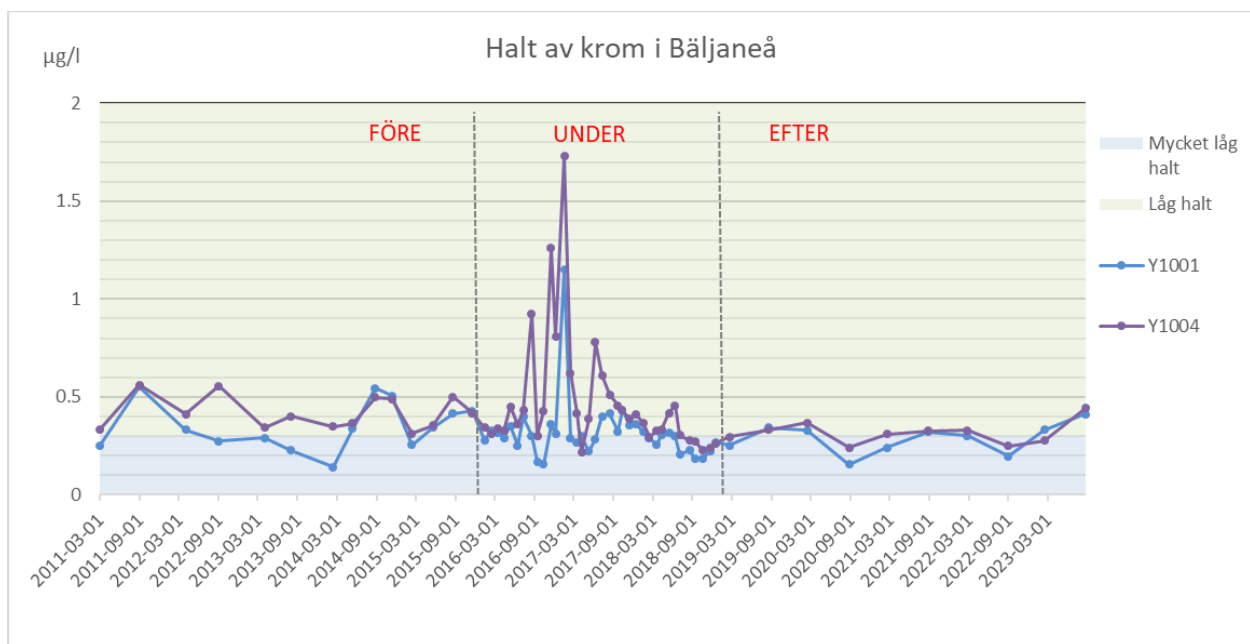
I figur 11 nedan visas halterna av totalkrom i provpunkt Y1001 (uppströms) och Y1004 (nedströms). Halterna ligger för det mesta på gränsen mellan mycket låg halt och låg halt enligt ovan nämnda bedömningsgrunder.

Figur 11. Totalkrom (Cr-tot, ofiltrerad) i ytvatten 2011-2023.

Skillnaderna i halter av både arsenik och krom mellan Y1001 och Y1004 är små. Endast under åtgärd, 2016-2018, kan man se ett tydligt påslag mellan punkterna. Även efter detta påslag är halterna låga.
