**LÄDERFABRIKEN
KLIPPANS KOMMUN**

Riskbedömning

2007-05-02

0570233

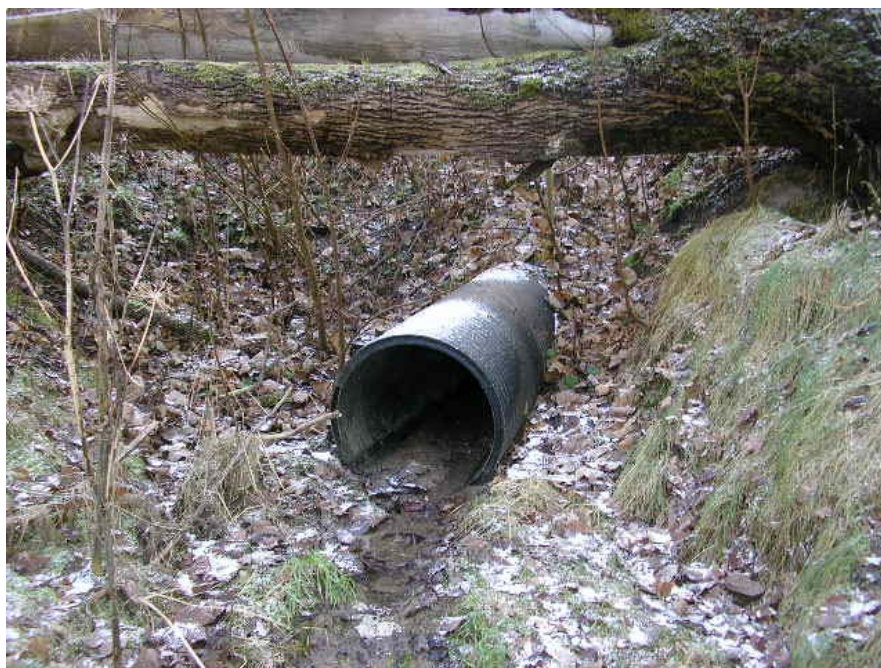
1. Främst regnvatten men också grundvatten tillförs det gamla processavloppssystemet och frigör tre men främst sexvärt krom från de högkontaminerade sediment som ligger i systemet. Det kromförorenade vattnet rinner ut från Höganäsledningen (se *figur 4.1*) till uppehållsdammen där en viss del ackumulerar och resten sprids vidare till Bäljane å. Mängden krom som sprids på detta sätt uppskattas mycket grovt till något eller några kilo per år. Denna spridning bedöms ha pågått i minst 10 år.

Figur 4.1 Höganäsledningens utlopp.

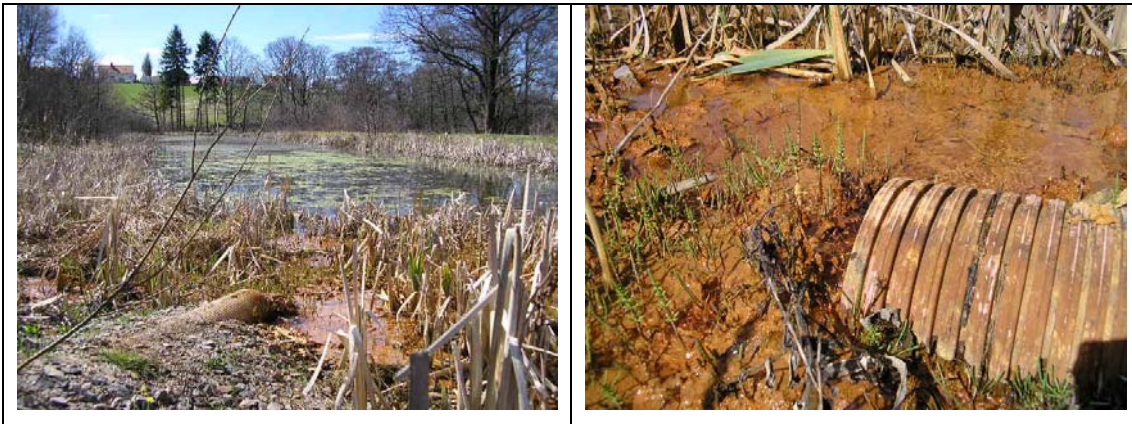
2. Vid syrefattiga förhållanden fastläggs arseniken i liten omfattning i den mättade zonen och den arsenik som lösts ut transporteras med grundvattnet dels direkt mot Bäljane å, dels till ytliga dränerande strukturer där vidare transport sker som ytvatten (t ex dagvattenledningen mellan Y7a och Y7b samt UT02). Spridningen av arsenik med ytvatten/grundvatten till uppehållsdammen kan utifrån uppmätta halter i sedimenten och i ytvatten som mynnar i dammen uppskattas till något kilo per år (se foto i *figur 4.2*). I dagvattenledning Y7b beräknas arseniktransporten till knappt ett halvt kilo per år.

Figur 4.2 *Fotona visar uppehållsdammen där förorenat grund- och ytvatten strömmar ut. I dammens östra del syns tydliga järnutfällningar som bildas när syrefritt järnhaltigt grundvatten syresätts.*

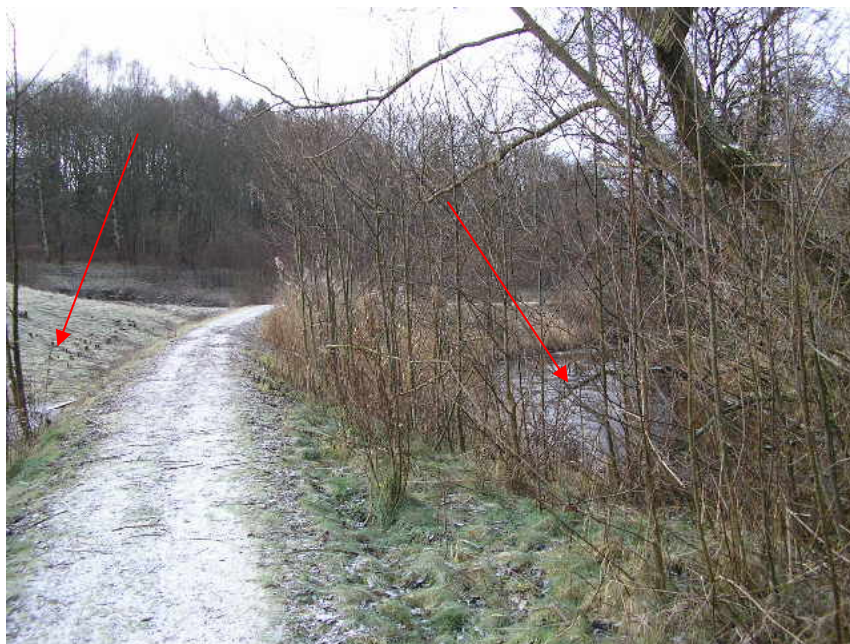
På samma sätt som för krom kan det inte uteslutas att erosion i framtiden blir en betydande eller t o m den mest betydande spridningsvägen för arsenik från området till Bäljane å (se **figur 4.3**).

Figur 4.3 Avståndet mellan slamdeponin och Bäljane å är 5 – 10 m.

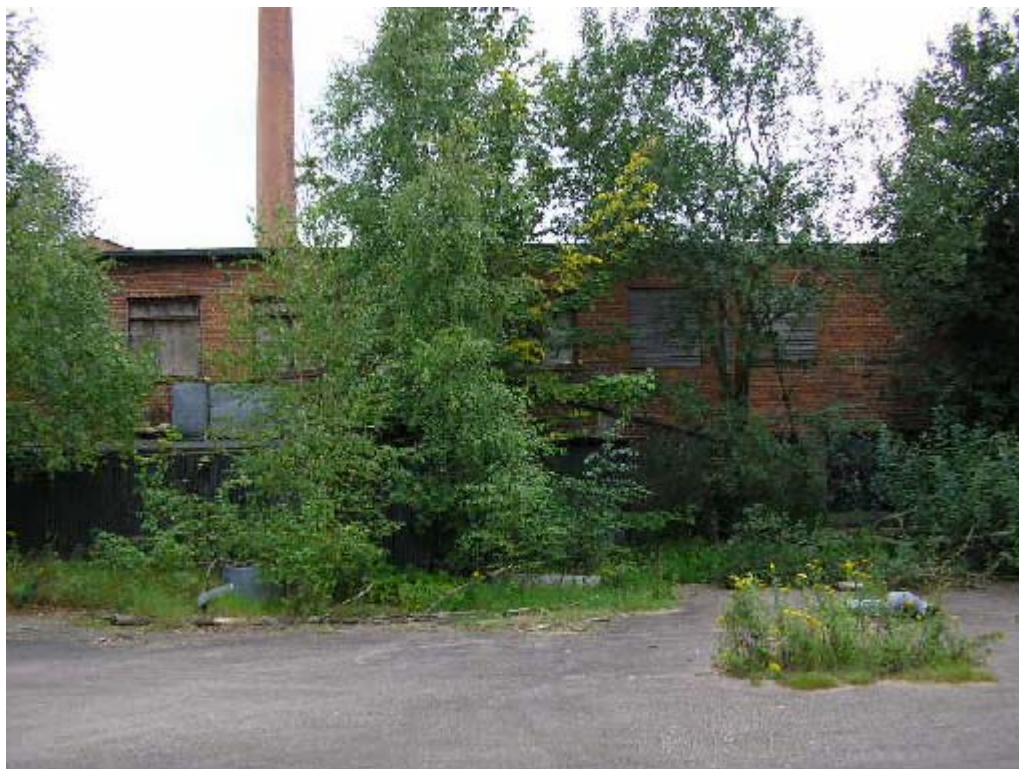
Figur 5.1 Idag är läderfabriksområdet öde och byggnader och markytor förfaller snabbt.

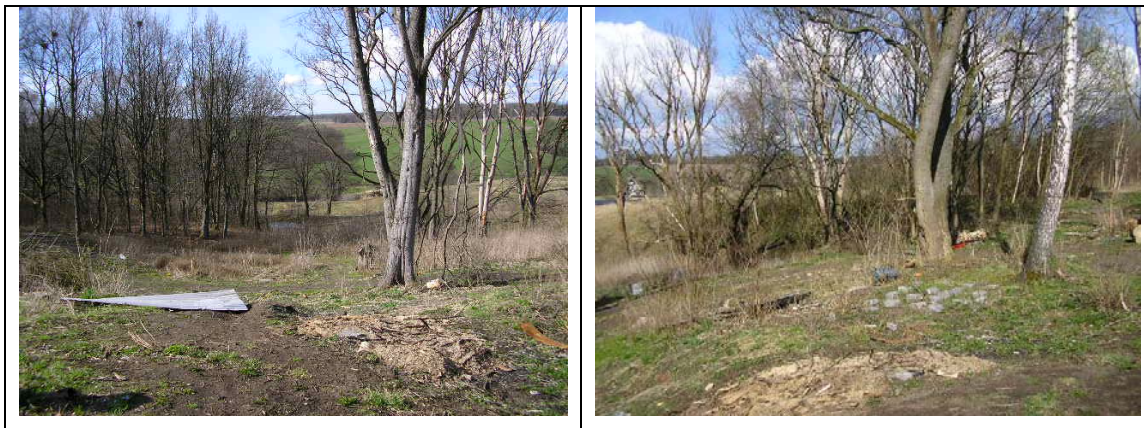
I skogsområdet (ca 8 000 m²) nordväst om fabriksbyggnaderna (se *figur 5.3*) är halterna av arsenik i yttlig mark tydligt förhöjd (upp till 250 mg/kg TS) i förhållande till lokala bakgrundsnivåer på 2 – 5 mg/kg TS som uppmätts i naturlig sand under utfyllnadsområdet. Området gränsar till villabebyggelse i söder varför människor i dagsläget periodvis uppehåller sig i området. Aktuella skyddsobjekt för skogsområdet är tillfälliga besökare i området. **Uppmätta arsenikhalter överstiger i en stor del av området, främst närmast fabriksbyggnaderna, Naturvårdsverkets hälsoriskbaserade riktvärde vid mindre känslig markanvändning varför risken för negativ påverkan på människors hälsa är uppenbar vid en regelbunden vistelse på platsen.** Även i skogsområdet kan arsenikhalterna ge upphov till akutttoxiska effekter om barn får i sig större mängder jord. I skogsområdets östra del har även mycket höga halter av krom mätts upp (>1 000 mg/kg TS), som i sig kan inverka på människors hälsa. Skogsområdet kommer även i framtiden att utgöra ett naturområde.

Figur 5.3 Skogsområdet nordväst om läderfabriken.
