**LÄDERFABRIKEN
KLIPPANS KOMMUN**

**Kompletterande jordprovtagning i villaträdgårdar väster
om fabriksbyggnaden**

Översiktlig analys med fältinstrument

2007-02-05

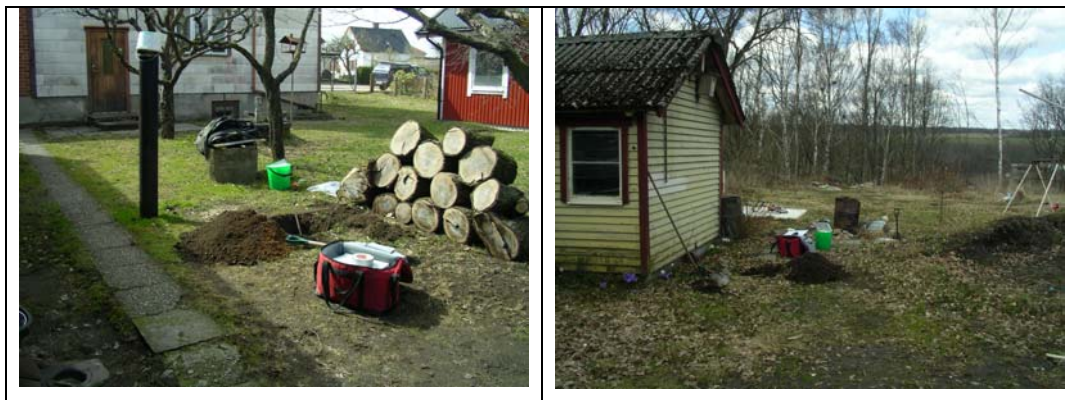
Figur 3.1. Jordprovtagning i provgropar på fastigheten Klippan 3:191 (grop c) och 3:192 (grop b).

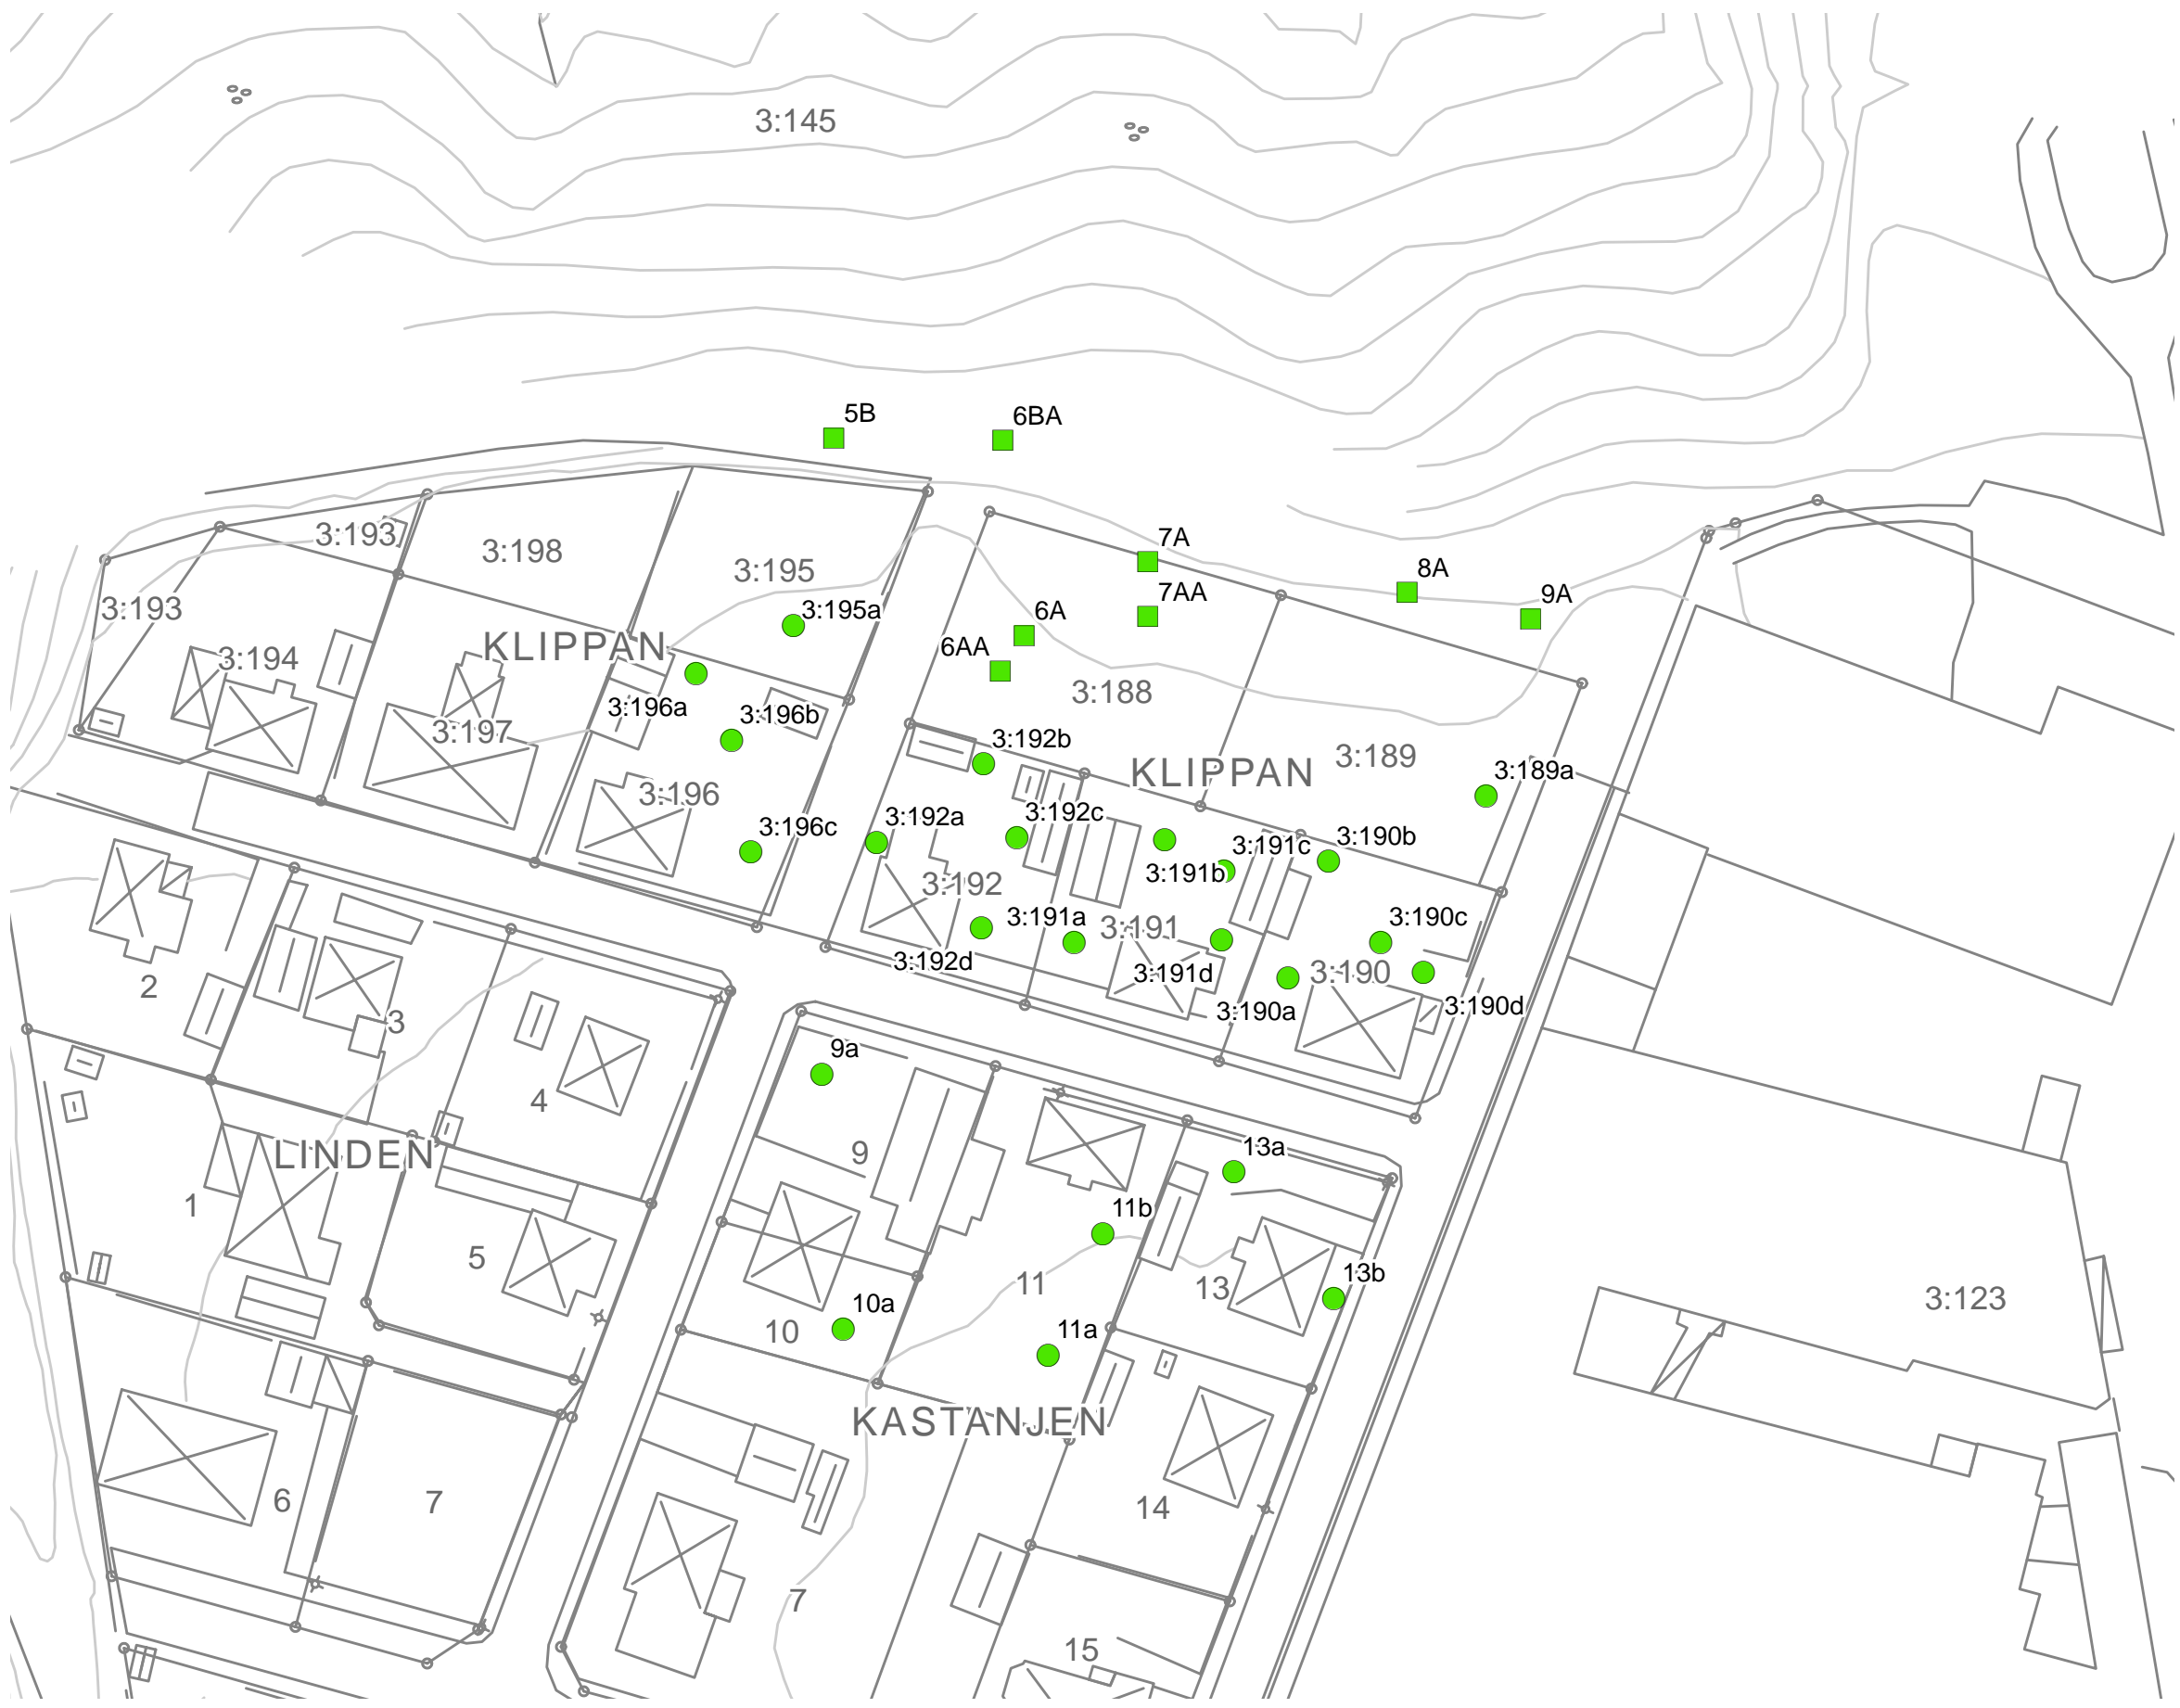
1. Karta provpunkter

Kompletterande provtagning i villaträdgårdar har utförts i två omgångar under april 2006. Mellan två och fyra gropar grävdes till ca 0,5 m djup på åtta fastigheter (totalt 21 gropar), se Bilaga 1. I varje punkt uttogs 2-4 jordprover som homogeniserades i direkt i provpåsen. Två kompletterande provgropar grävdes på fastigheter norr om villaträdgårdarna.
