## Tolkning av kontrollprogram för långsiktig omgivningspåverkan från sanering av Klippans Läderfabrik

2013 – före sanering

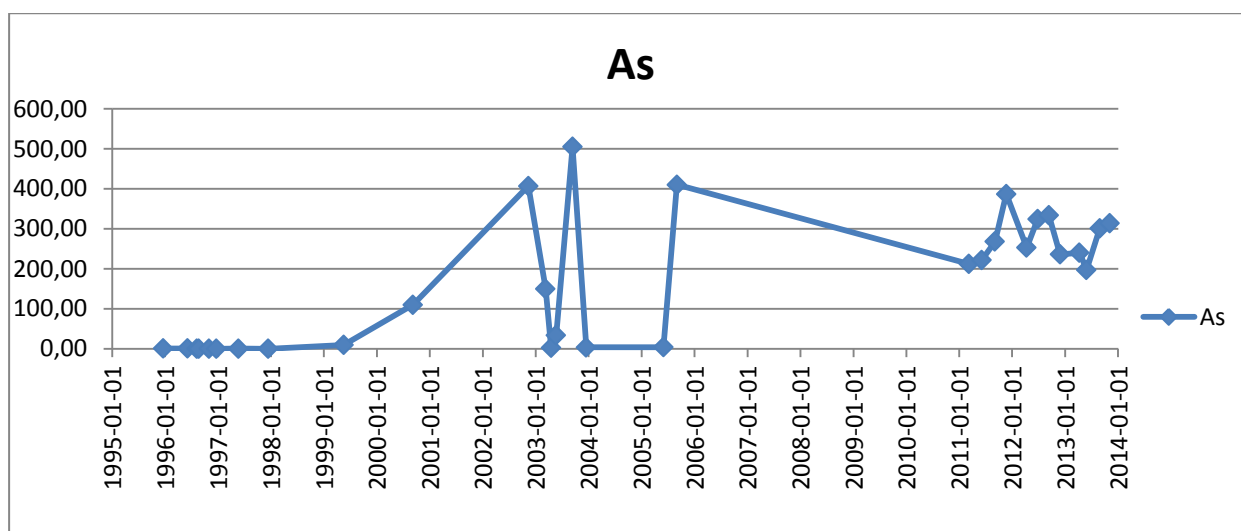
Halterna av As i GV 9525 ser ut att öka efter saneringen 1996, se figur 1. Detta är inte överraskande eftersom röret står nedströms slamdeponin som lades upp 1996. Den stora variationen i halter är dock inte klarlagd. Det kan vara felaktig hantering av proverna där filtrering i fält inte alltid utförts, vilket medför att As faller ut tillsammans med järn i proverna. Det kan också vara en faktisk variation som skulle kunna förklaras med en varierande redoxpotential i zonen närmast Bäljane å. Om oxiderande förhållanden råder faller troligen arseniken ut innan den når fram till grundvattenröret. Oxiderande förhållande skulle kunna uppstå genom att åvatten tränger in i strandbrinken. Halterna ser nu (2011-2013) ut att ha stabiliserat sig mellan 200-400 µg/l.

Figur 1. As-halter i grundvattenrör 9525 (µg/l).

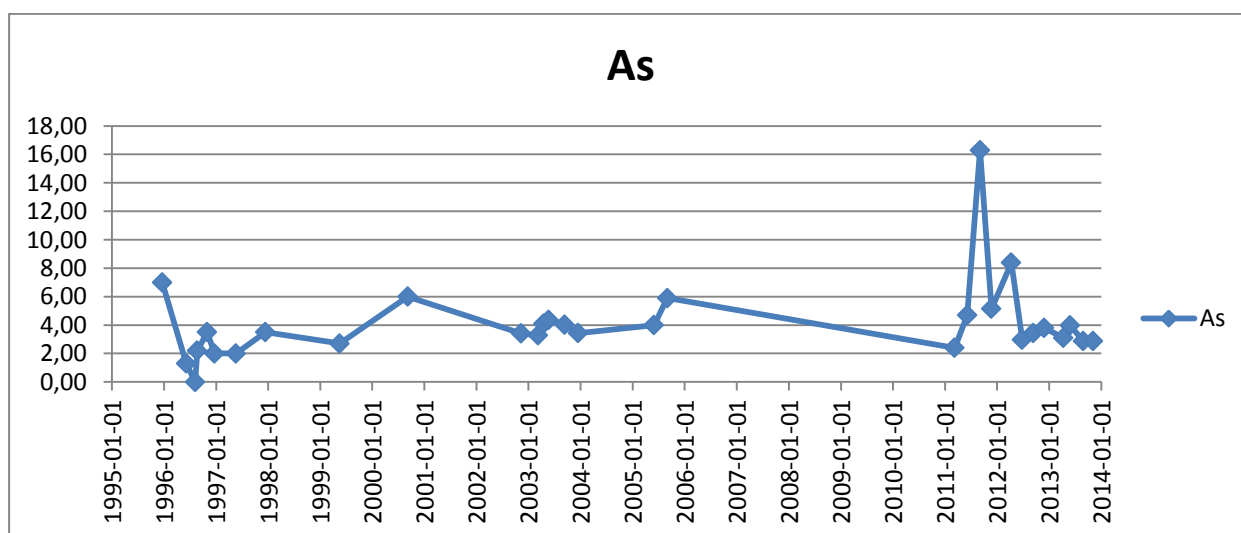
I GV 9526 är arsenikhalterna relativt låga hela tiden, se figur 2.

Figur 2. As-halter i grundvattenrör 9526 (µg/l).

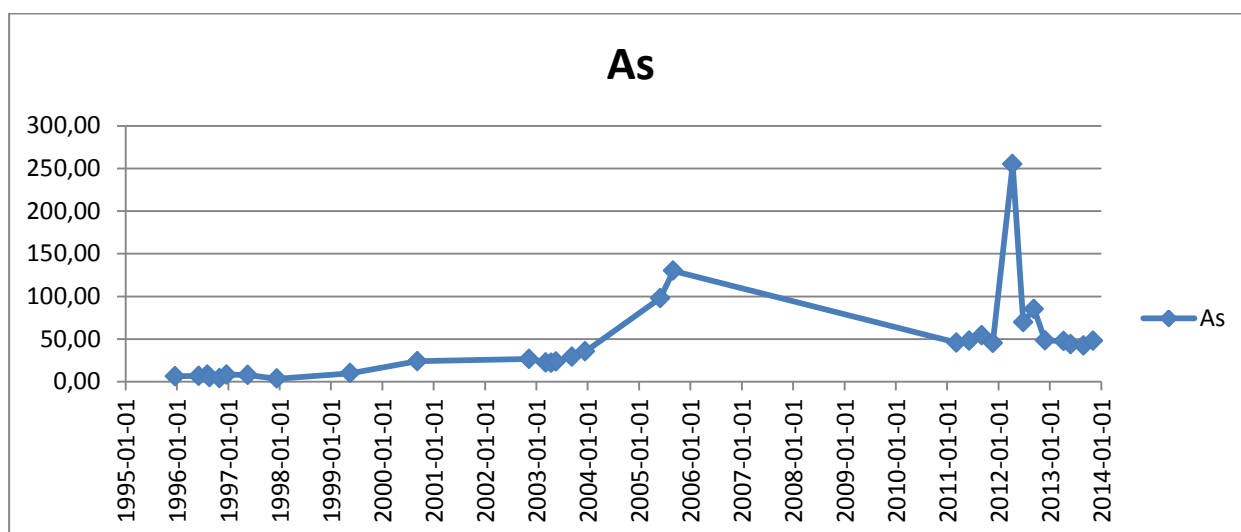
I GV 9533 ökar halten av arsenik i mätningarna 2004 - 2005 jämfört med tidigare år, se figur 3. Det finns inte någon uppenbar förklaring till denna ökning. Under 2011 - 2013 ligger halten av arsenik i GV 9533 mellan 40 och 90 µg/l med undantag för provtagningen för kvartal 1 2012 där arsenikhalten var drygt 250 µg/l.

Figur 3. As-halter i grundvattenrör 9533 (µg/l).

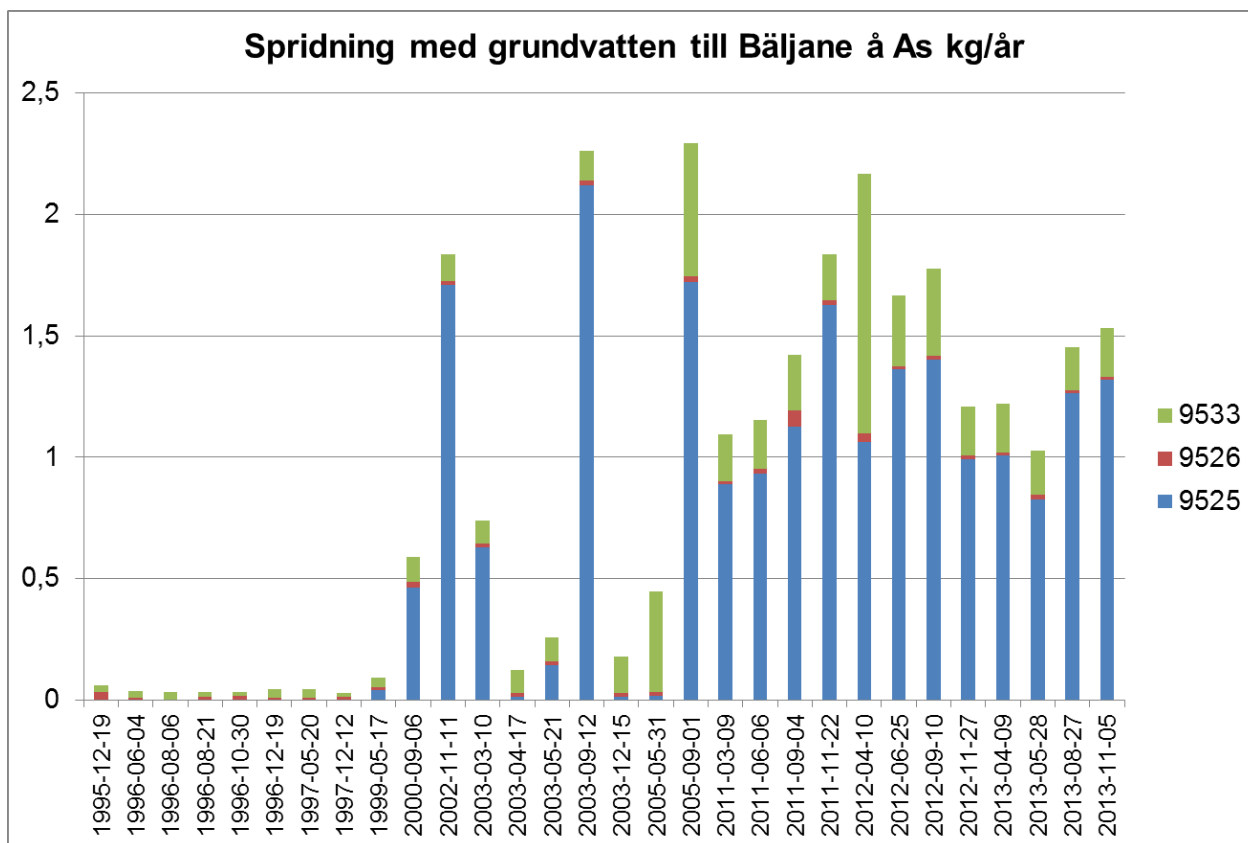
Även spridningsberäkningarna återspeglar de stora variationerna i arsenikhalter i GV 9525. Det är troligt att spridningen av arsenik via grundvattnet har ökat efter uppläggningsen av slamdeponin. Det är dock endast mycket små mängder arsenik, 1-2 kg/år, som sprids med grundvattnet, se figur 5.

Den genomsnittliga spridningen av arsenik via grundvattnet 2011-2013 var 1,5 kg/år.

Figur 5. Spridning av arsenik till Bäljane å (kg/år)

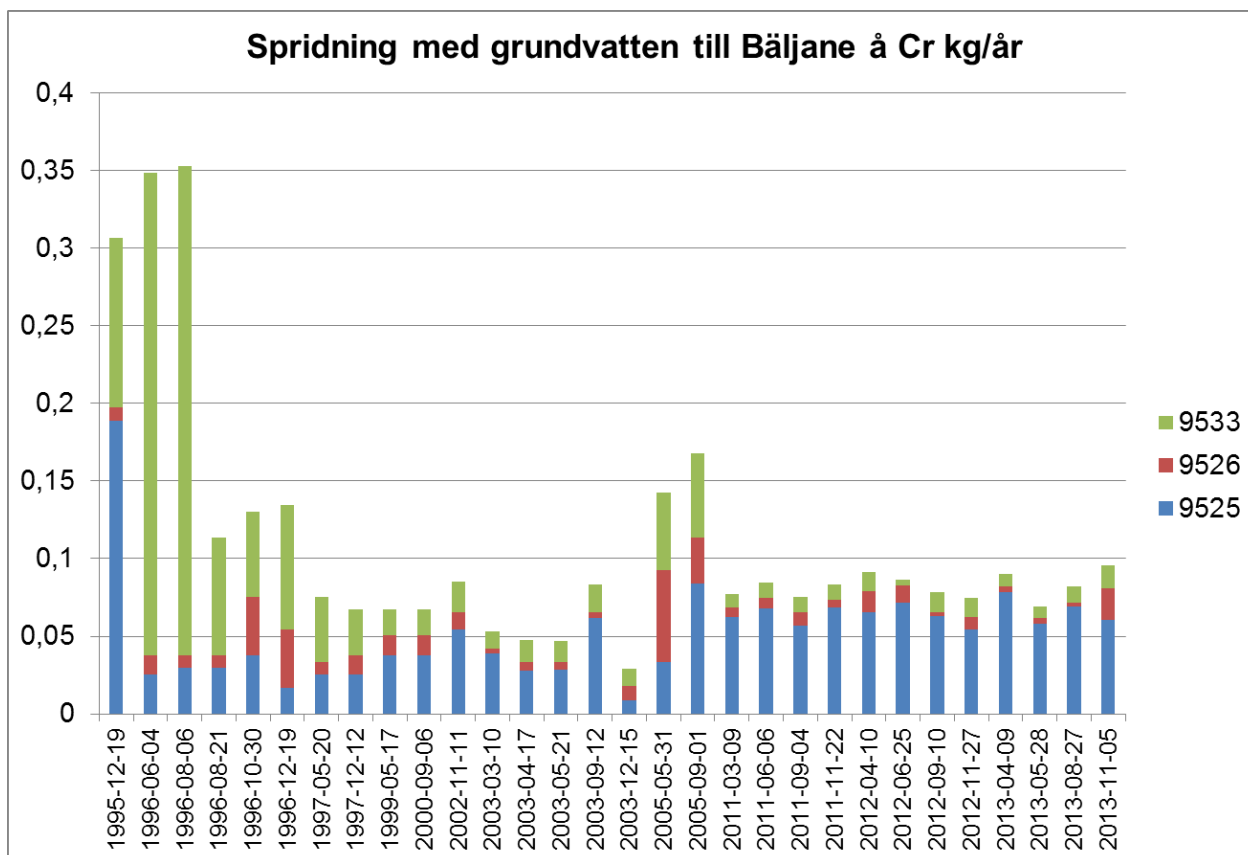
För krom gäller det omvända att spridningen har minskat efter saneringen 1996. Det är endast en mycket liten mängd krom, 50-350 g/år, som sprids med grundvattnet, se figur 6.

Den genomsnittliga spridningen av krom via grundvattnet 2011-2013 var 80 g/år.

Figur 6. Spridning av krom till Bäljane å (kg/år)

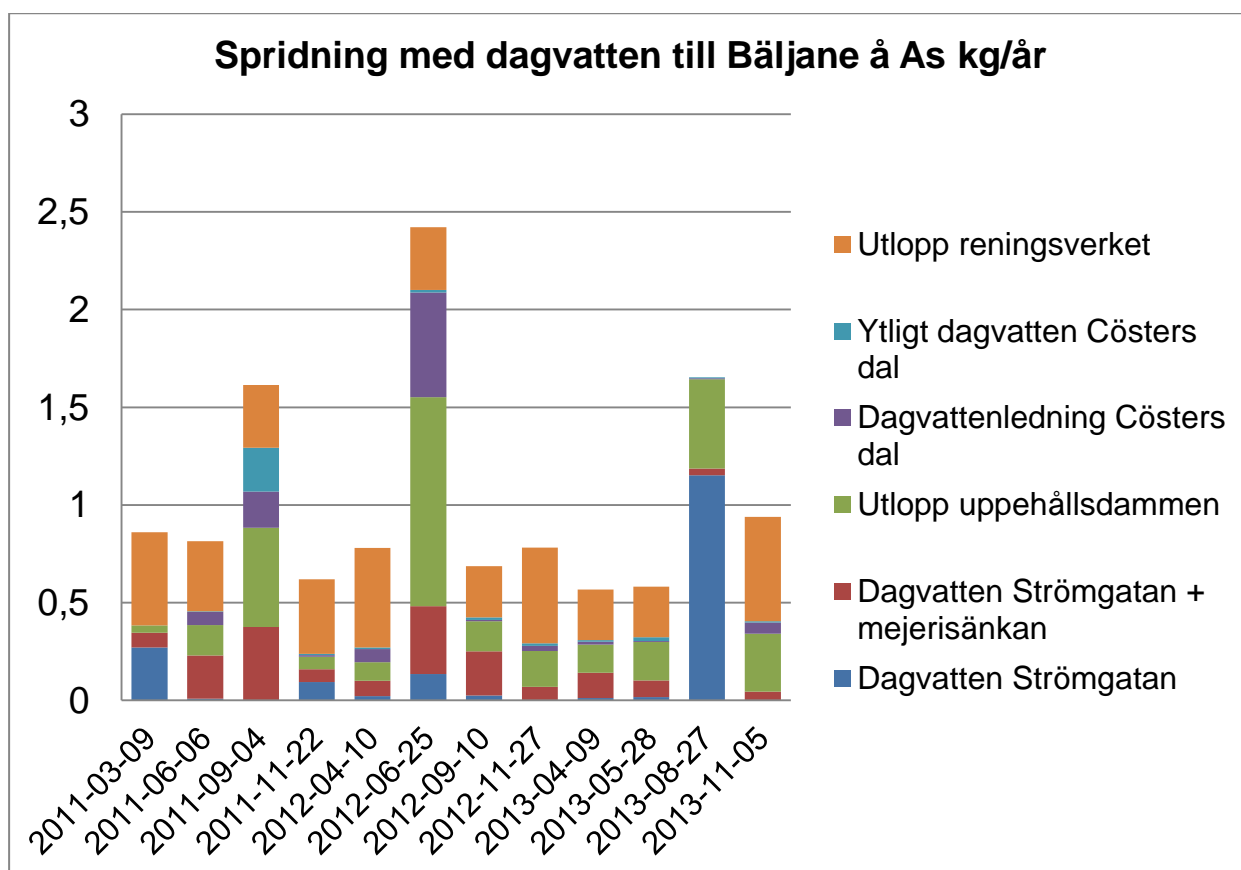
I figur 7 kan ses att spridningen av arsenik med dagvatten varierar mycket, både den totala spridningen men även andelen av spridningen från de olika utsläppspunkterna för dagvatten. Detta kan till viss del förklaras med att det i vissa punkter är relativt svårt att uppskatta flödet på dagvattnet, men troligen återspeglar det främst att det är stora variationer i faktiska halter och flöden. Bidraget från dagvatten i Strömgatan sticker ut vid mätningen i kvartal 3 2013.

Den genomsnittliga spridningen av arsenik via dagvattnet 2011-2013 var 1,0 kg/år.

Figur 7. Spridning av arsenik till Bäljane å (kg/år)

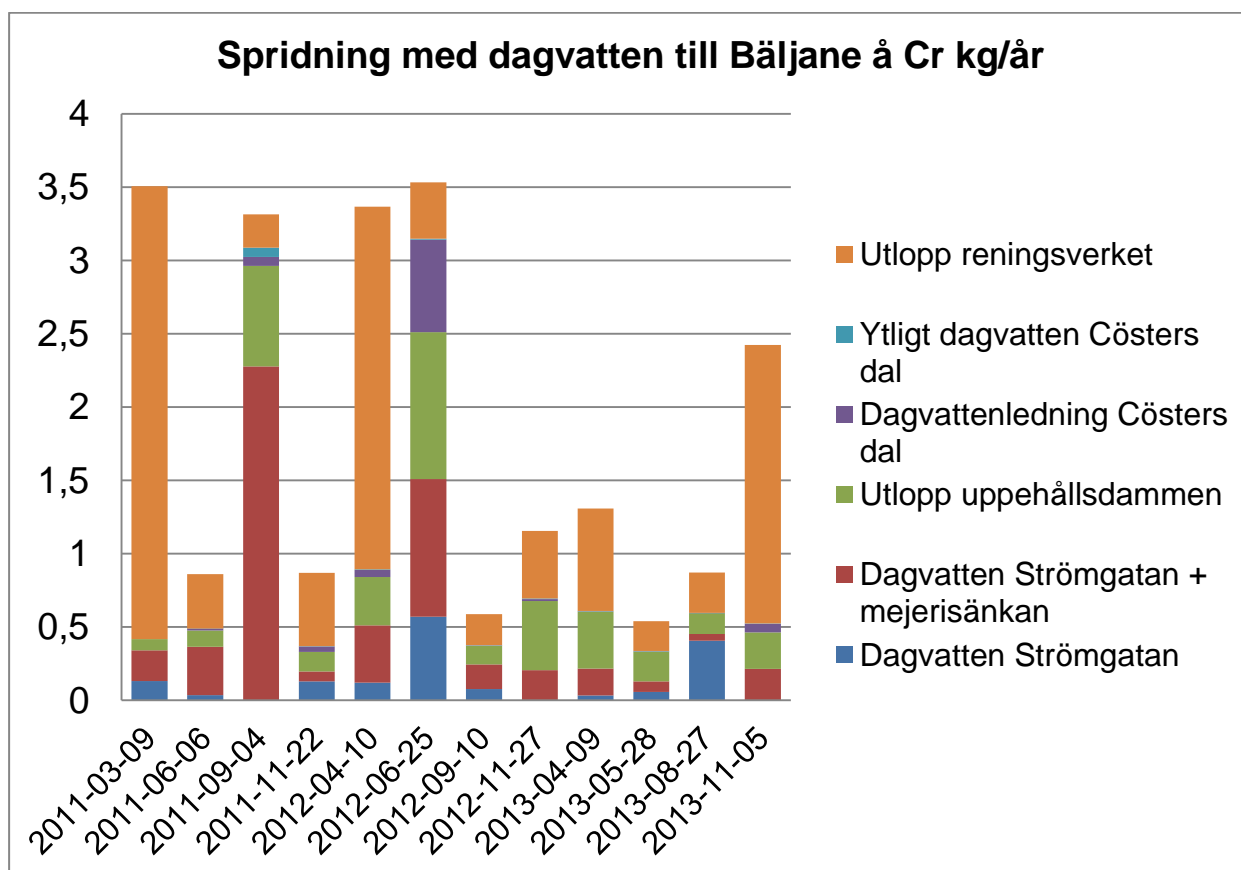
I figur 8 kan ses att variationen av spridningen av krom är mycket stor. Här är det speciellt bidraget från reningsverket som sticker ut vid mätningarna kvartal 1 både 2011 och 2012 samt kvartal 4 2013. Bidraget från dagvattenledningen från Strömgatan/Mejerisänkan sticker ut vid mätningen 2011-09-04.

Den genomsnittliga spridningen av krom via dagvattnet 2011-2013 var 1,9 kg/år.

Figur 8. Spridning av krom till Bäljane å (kg/år)

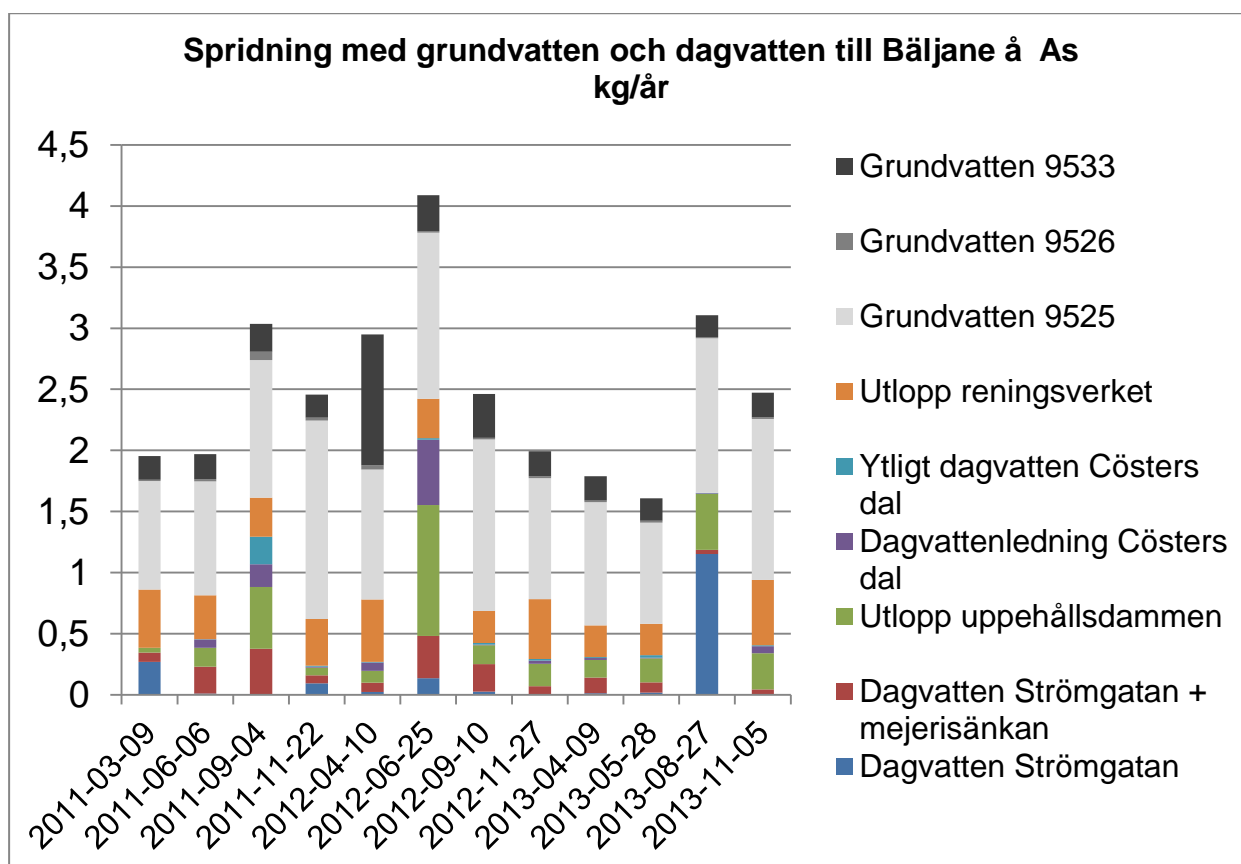
I figur 9 kan man se att spridningen av arsenik via grundvatten respektive dagvatten ligger i samma storleksordning, ca 1-1,5 kg/år från vardera. Medel för arsenik 2011-2013 var 1,5 kg/år via grundvatten och 1,0 kg/år via dagvatten.

Figur 9. Spridning av arsenik via grundvatten och dagvatten till Bäljane å (kg/år)

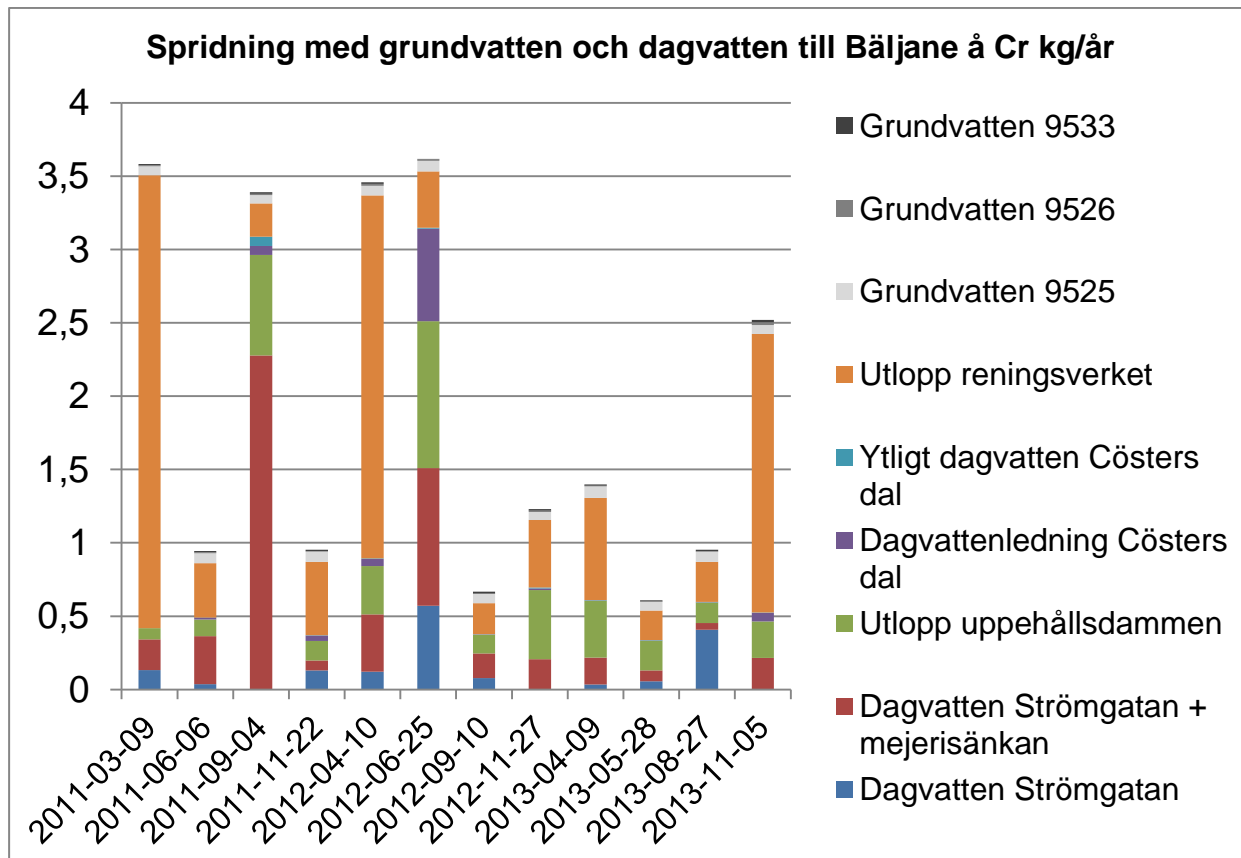
I figur 10 kan man se att den största spridningen av krom från läderfabriksområdet går via dagvattnet och att det är stora variationer i den totala spridningen. Medel för krom 2011-2013 var 0,08 kg/år via grundvatten och 1,9 kg/år via dagvatten. I huvudstudien konstaterades genom laktester att urlakningen av krom från förorenade massor från området var liten, vilket skulle kunna förklara att spridningen av krom via grundvatten är förhållandevis liten.

Figur 10. Spridning av krom via grundvatten och dagvatten till Bäljane å (kg/år)

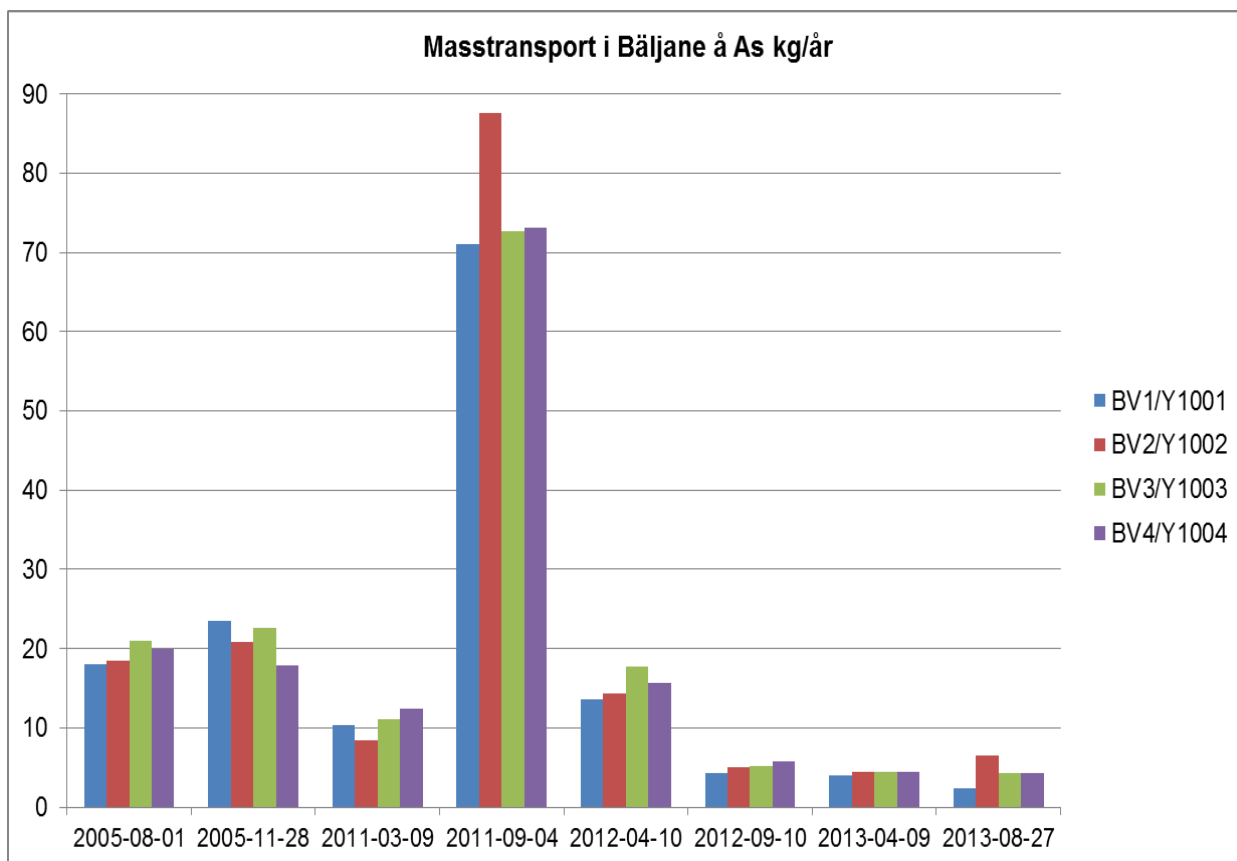
I figur 11 på nästa sida kan ses att det inte tillkommer någon signifikant mängd arsenik när ån passerar läderfabriksområdet, möjligen med undantag av mätningarna för kvartal 3 2013. Vid detta mättillfälle är masstransporten av arsenik som kommer uppströms ifrån mycket låg. Variationerna i masstransporten är relativt stor vid olika provtagningstillfällena.

Figur 11. Masstransport av arsenik i Bäljane å (kg/år)

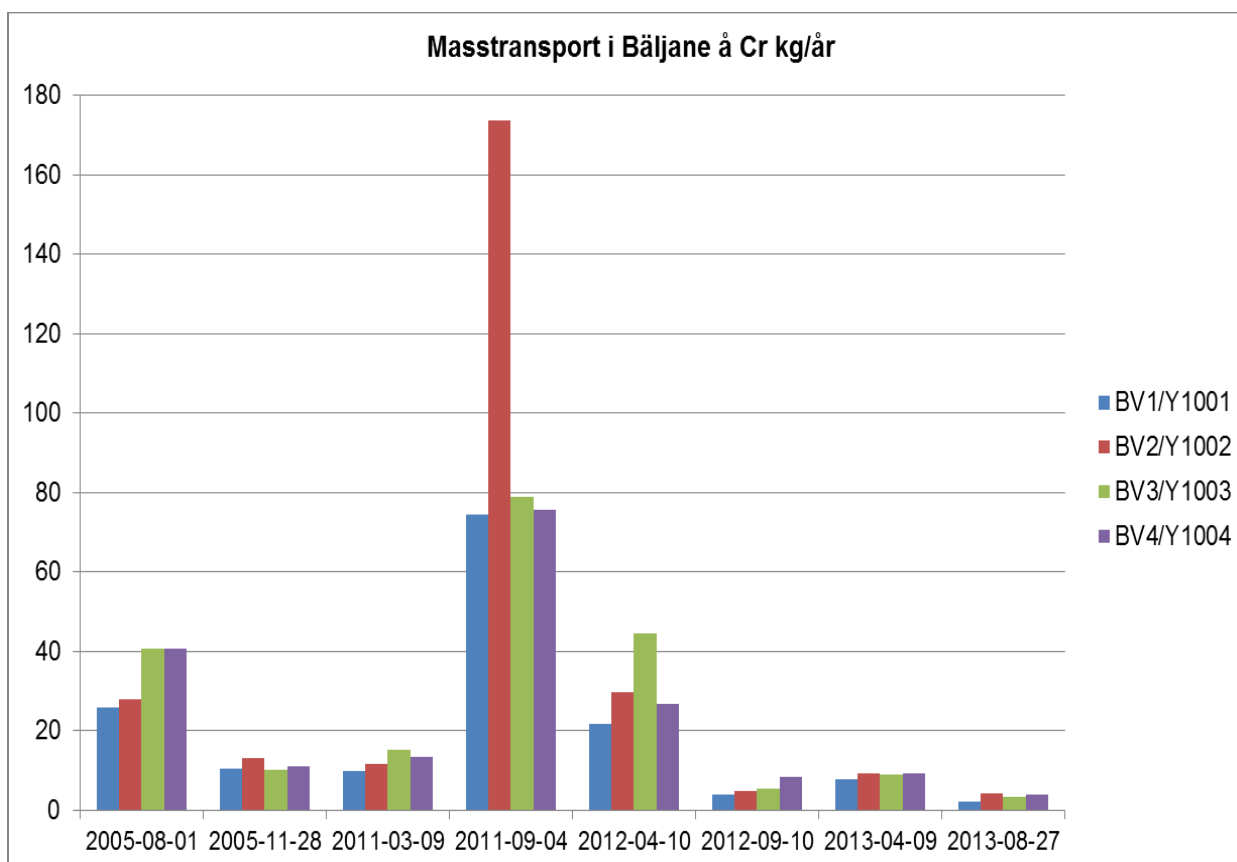
I figur 12 kan ses att det möjligen tillkommer en mätbar mängd krom när ån passerar läderfabriksområdet vid mätningar juli-augusti 2005 samt möjligen kvartal 3 2013. Mängderna i figuren vid 2005-08-01 är i själva verket medelvärden från 5 mättillfällen vilket stärker hypotesen att det är en faktisk ökning av masstransporten. Vid övriga mättillfällen syns dock ingen betydande skillnad. Det höga mätvärdet för BV2/Y1002 2011-09-04 kan troligen förklaras med att partikulärt material kommit med i provet.

Figur 12. Masstransport av krom i Bäljane å (kg/år)

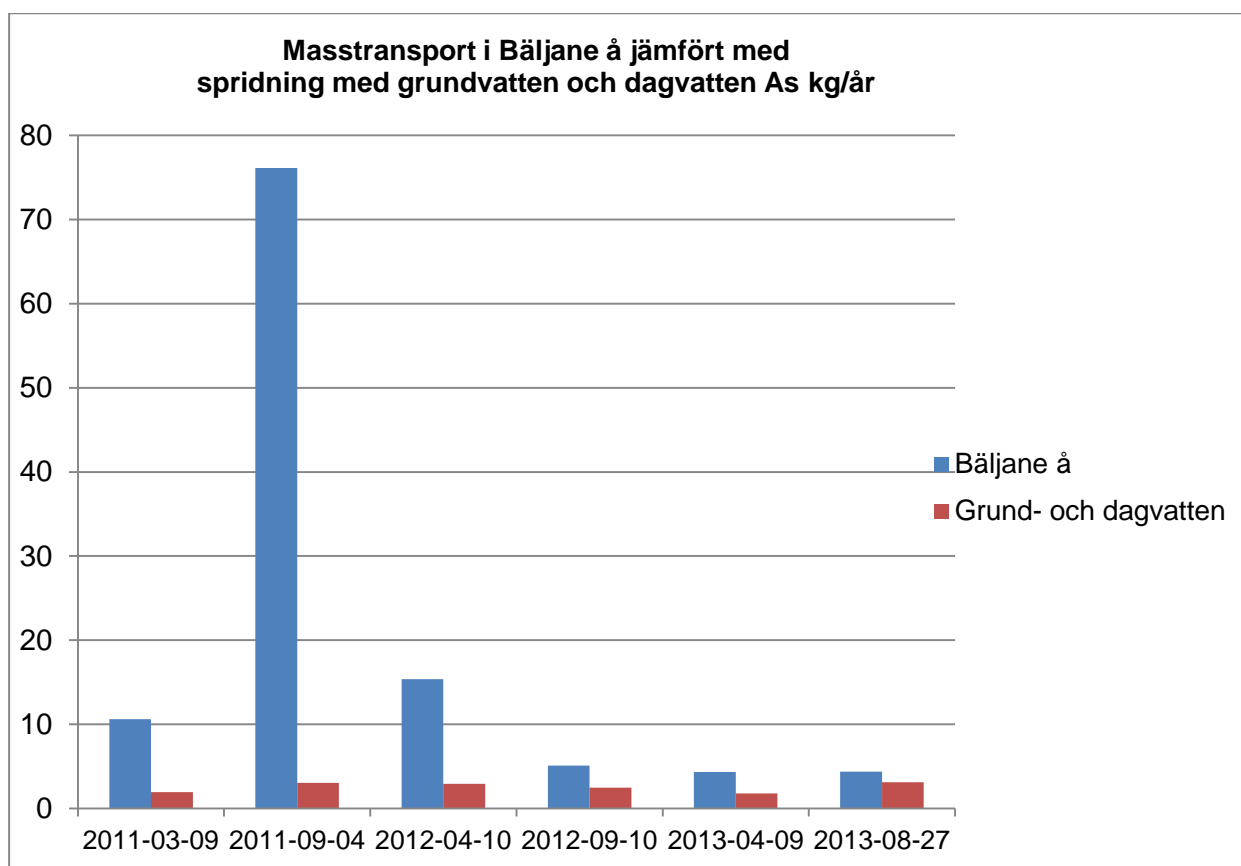
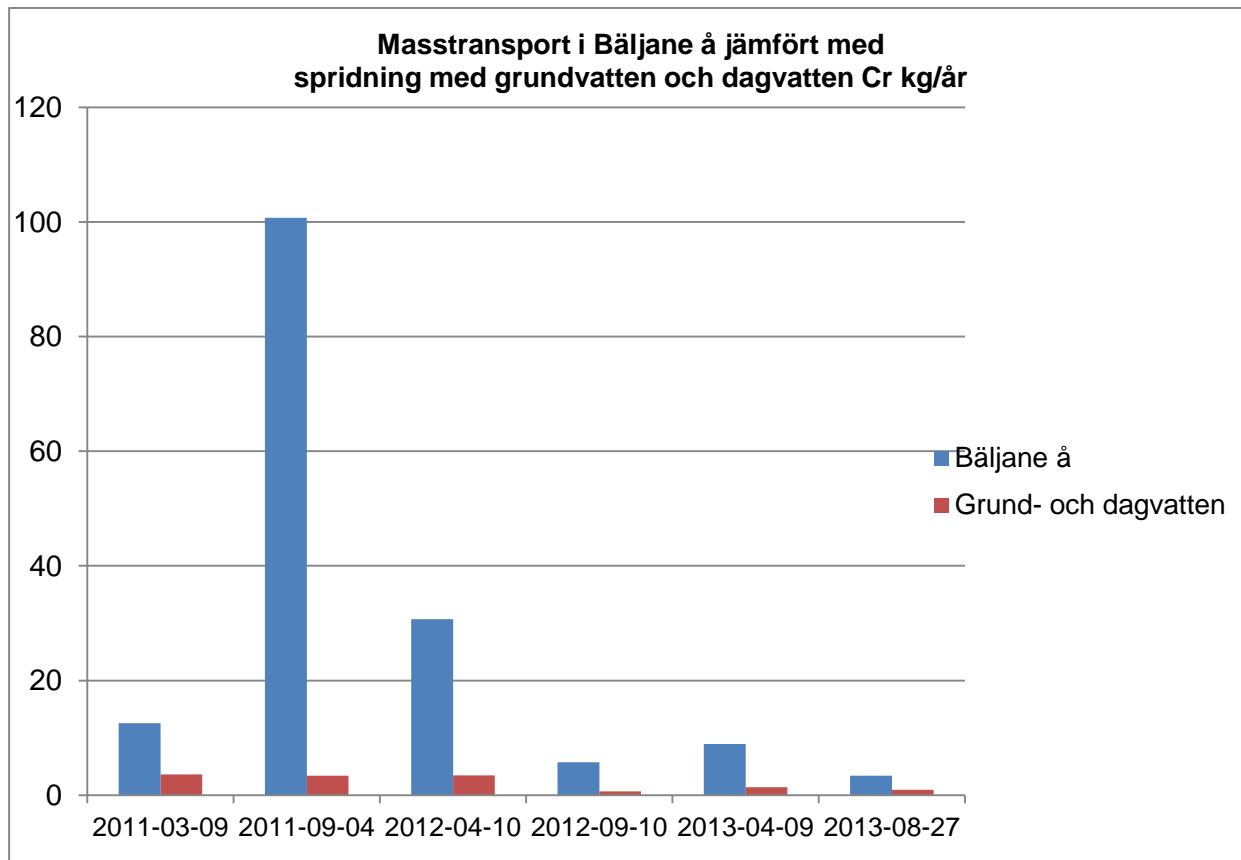
I figur 13 och 14 kan man se att spridningen från läderfabriksområdet oftast är liten jämfört med masstransporten i Bäljane å. Undantagen är spridningen av arsenik under kvartal 3 2012 och i ännu högre grad 2013. Vid dessa mättillfällen utgör den grovt uppskattade spridningen från området 48 respektive 71 % av masstransporten i ån. För kvartal 3 2013 kan detta möjligen kopplas till ett mätbart halttillskott av arsenik i ån när den passerar området, se Figur 11.

Figur 13. Masstransport av arsenik i Bäljane å jämfört med spridningen (kg/år)

Figur 14. Masstransport av krom i Bäljane å jämfört med spridningen (kg/år)

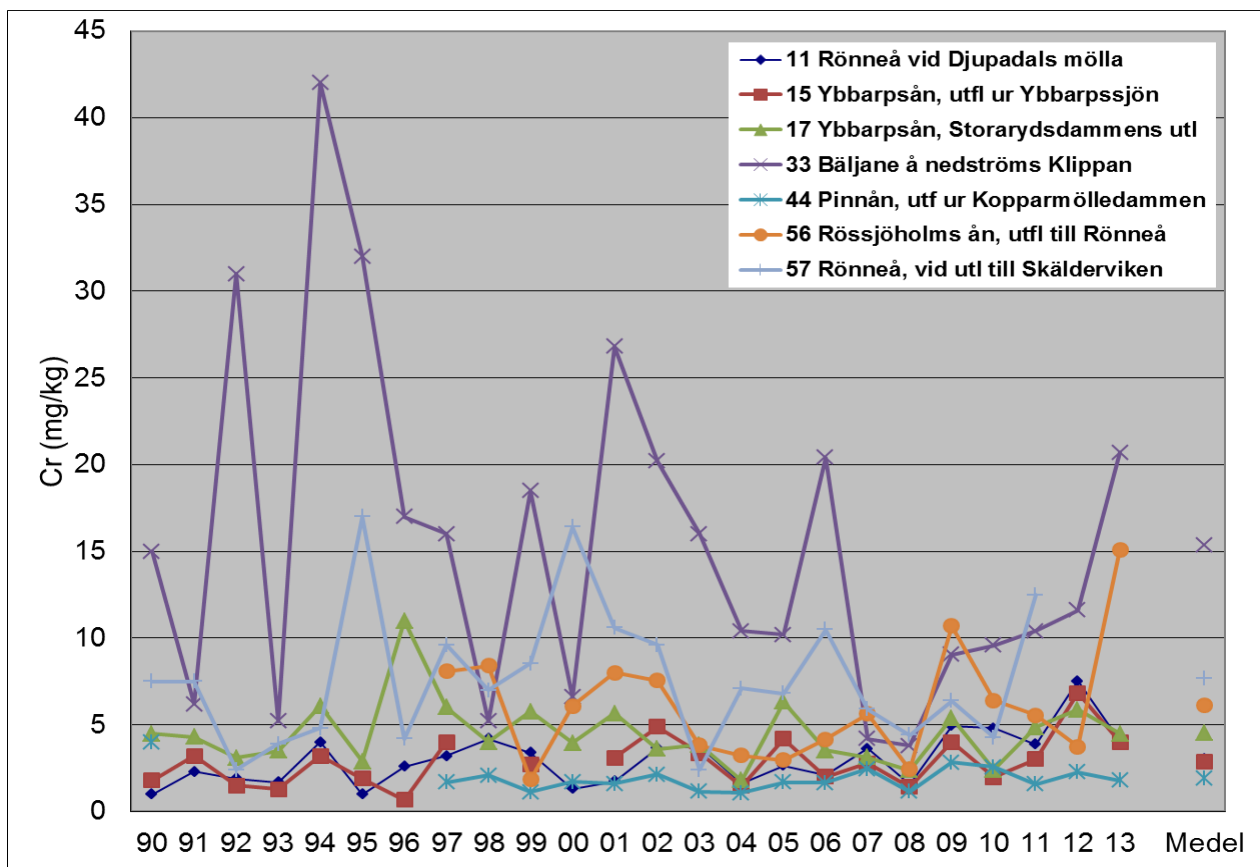
Det är tydligt att halterna vid provpunkt 33 nedströms Läderfabriken har uppvisat högre halter än övriga punkter åtminstone fram till ca 2006. Variationerna år från år är ganska stora och det är därför svårt att se några tydliga trender men möjligen har halterna efter 2007 gått ner till samma nivåer som några av de övriga provpunkterna.

Figur 15. Kromhalt i vattenmossa vid provpunkt 33 i Bäljane å (mg/kg)

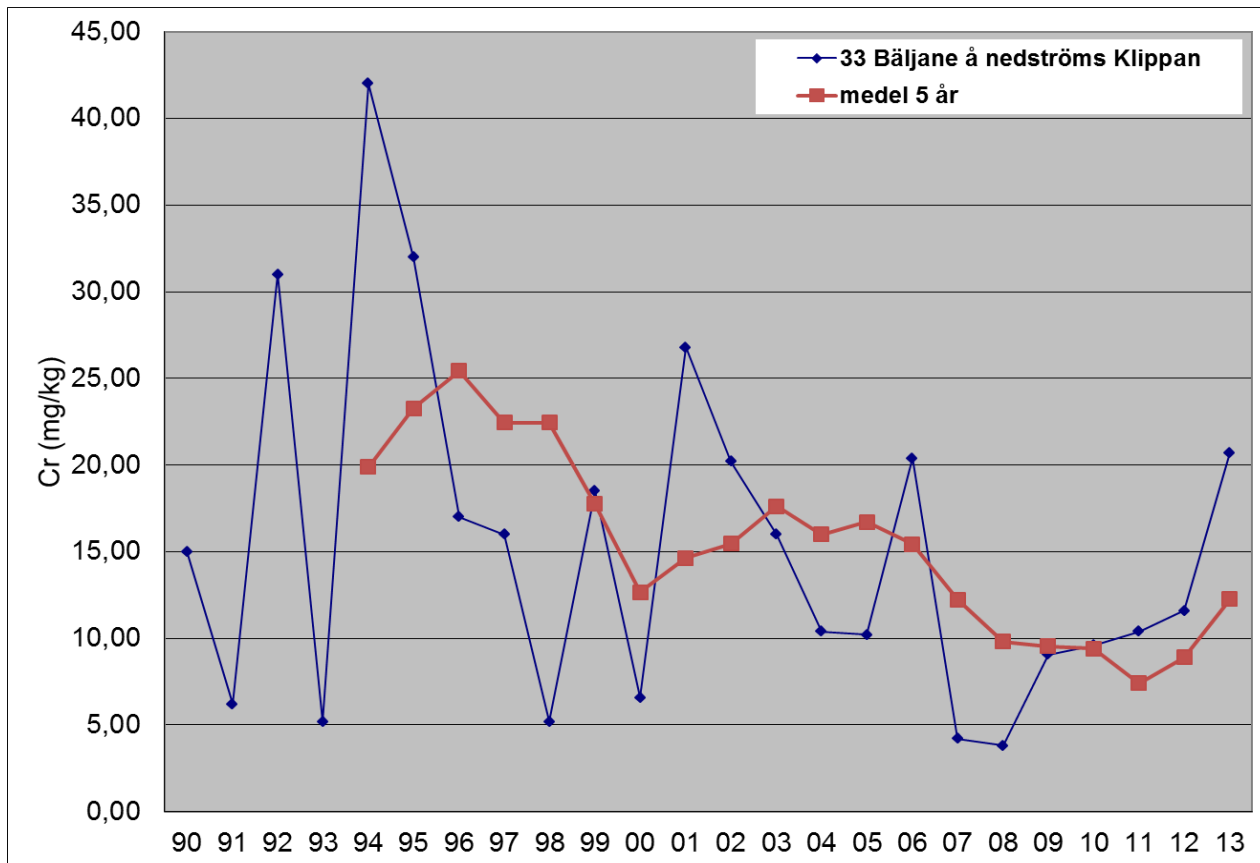
För att undersöka den långsiktiga trenden beräknades ett släpande medelvärde över 5 år, se figur 16. Det släpande medelvärdet över 5 år indikerar att halterna av krom i vattenmossa strax nedströms Läderfabriken är på väg nedåt sedan mitten av 90-talet. Troligen tack vare den sanering som gjordes då. Möjligen har denna trend brutits de senaste två åren.

Figur 16. Släpande medelvärde för kromhalt i vattenmossa vid provpunkt 33 i Bäljane å (mg/kg)
