**LÄDERFABRIKEN
KLIPPANS KOMMUN**

Riskbedömning

2007-05-02

0570233

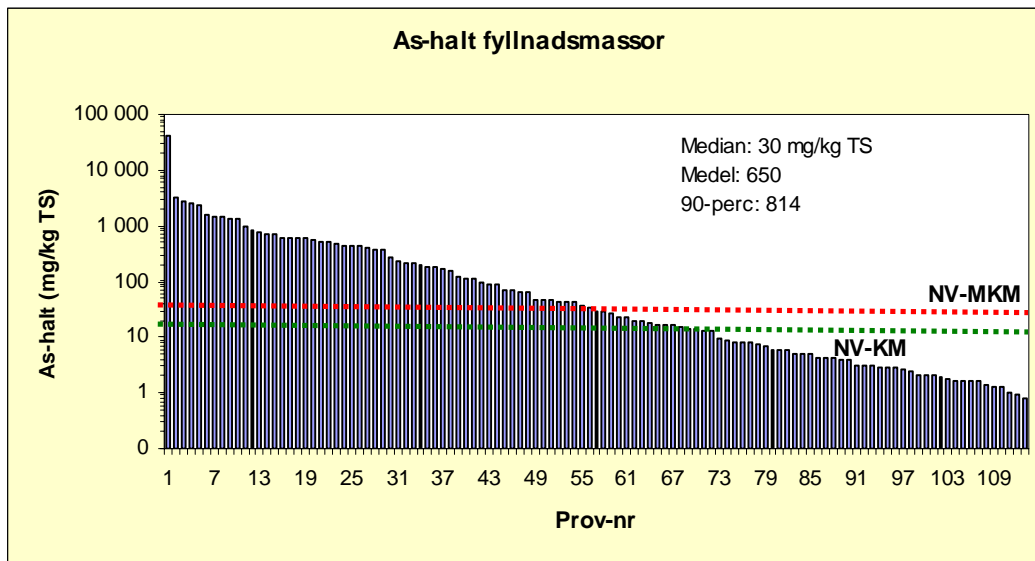
- Höga eller mycket höga halter av främst arsenik och krom har uppmätts i fyllnadsmassor inom hela området utom längst i söder (se *figur 3.3* och *figur 3.4*). De lägsta halterna uppmätts i södra delen av området, i gränserna mot andra fastigheter och i ytliga täckmassor på deponierna. Högst halter uppmätts i deponerat avfall. Halterna av arsenik och krom korrelerar inte alltid även om höga halter av arsenik ofta påträffas i samma prover som höga kromhalter påvisas. I vissa prover (<10 %) är dock halten av krom mycket höga medan arsenikhalterna är låga och vice versa. Andelen sexvärt krom är i allmänhet mycket liten och uppgår i de flesta proverna till några procent (se *figur 3.5*). Det förefaller som om andelen sexvärt krom är högst i de prover som togs och analyserades år 2002 då Analytica AB genomförde analyserna. Andelen sexvärt krom i de senaste undersökningarna, då Alcontrol analyserade, var betydligt lägre. I fyllnadsmassorna förekommer också ställvis förhöjda halter av andra tungmetaller som zink, koppar och bly tillsammans med de höga arsenik- och kromhalterna. De i figurerna redovisade medelhalterna är beräknade aritmetiska medelvärden. De verkliga medelhalterna av arsenik och krom är sannolikt lägre än de aritmetiska medelvärdena eftersom föroreningshalterna är log-normalfördelade och inte normalfördelade.

Figur 3.3 Uppmätta arsenikhalter i fyllnadsmassor och deponerat avfall inom Klippans läderfabrik.

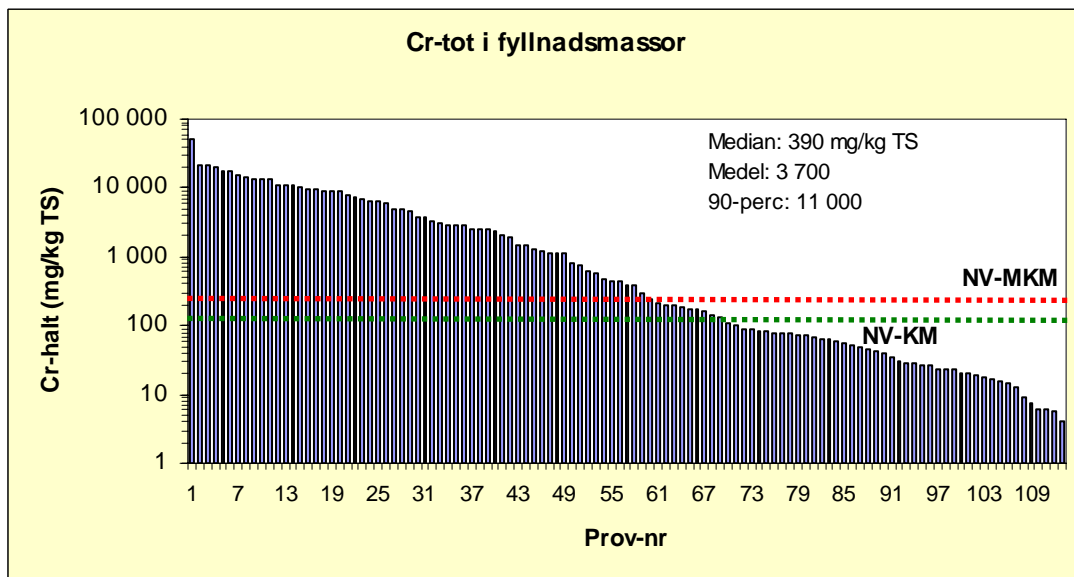
Figur 3.4 Uppmätta totalchromhalter i fyllnadsmassor och deponerat avfall inom Klippans läderfabrik.

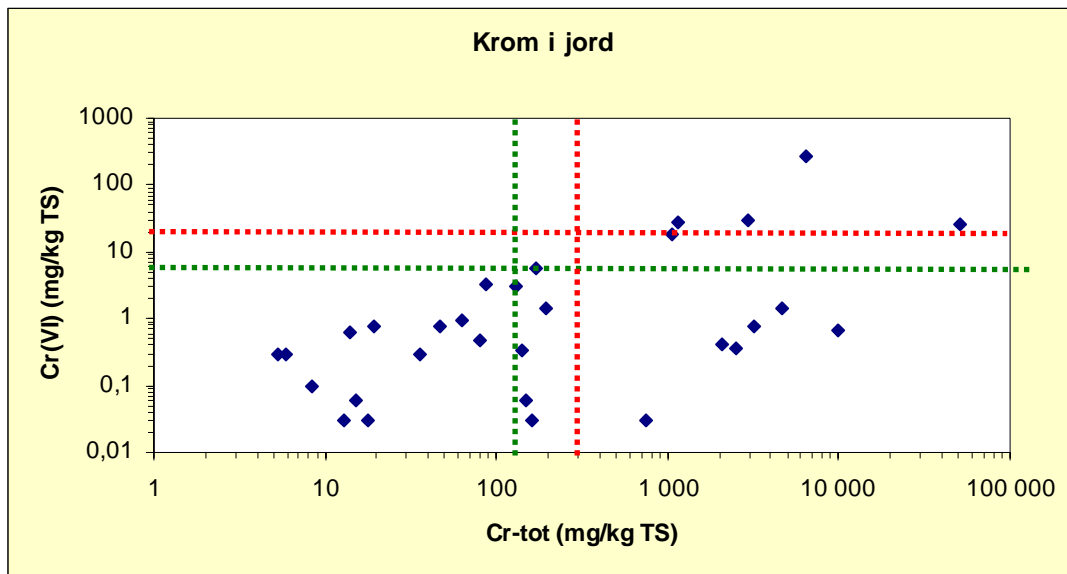
Figur 3.5 Krom(VI)-halter som funktion av totalkromhalter i jordprover från Klippans läderfabrik. Röd linje är Naturvårdsverkets generella riktvärde vid MKM, grön vid KM.

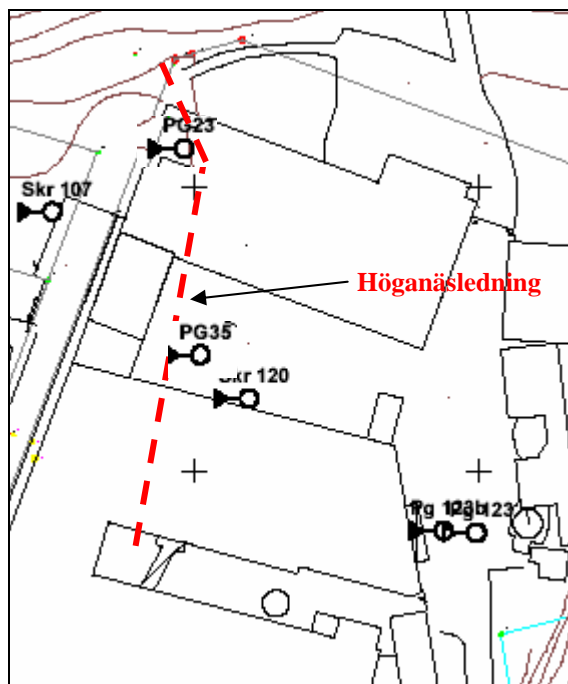
- I den naturliga jorden under fyllnads- och avfallsmassorna är halterna av totalkrom och arsenik med några få undantag låga och understiger Naturvårdsverkets generella riktvärden vid känslig markanvändning (se **figur 3.7** och **figur 3.8**). De prover där högst halter av totalkrom uppmätts i naturlig jord har huvudsakligen tagits i anslutning till den s k Höganäsledningen som avlett förorenat processavloppsvatten från verksamheten (se **figur 3.6**). Det är troligt att denna ledning ställvis läckt och förorenat kringliggande mark med krom.

Figur 3.6 Jordprovtagningpunkter där förhöjda halter av arsenik eller krom uppmätts i naturlig jord under fyllning.

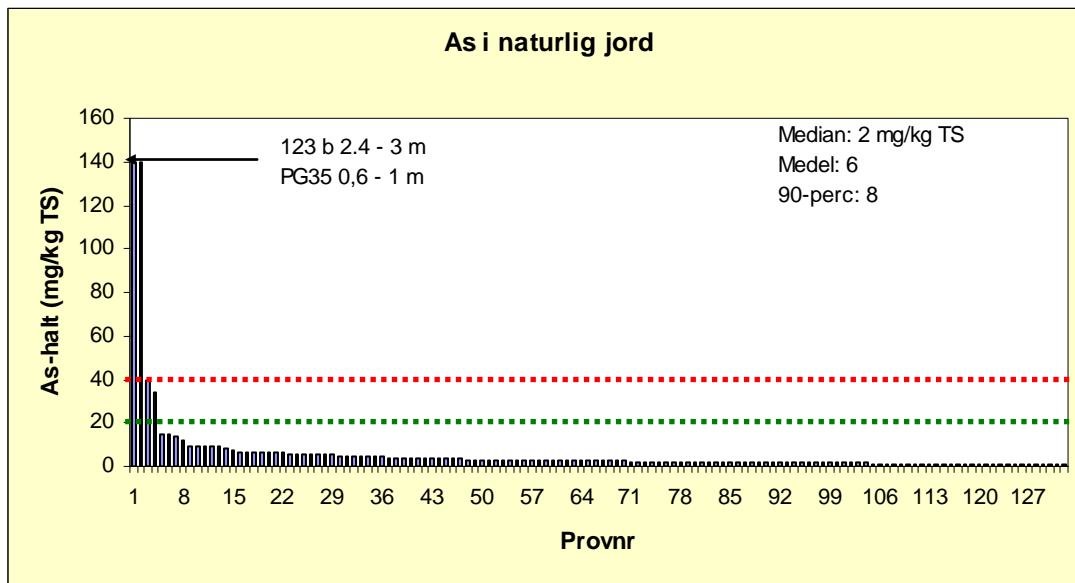
Figur 3.7 Uppmätta arsenikhalter i naturlig jord inom Klippans läderfabrik. Röd linje är Naturvårdsverkets generella riktvärde vid MKM, grön vid KM.

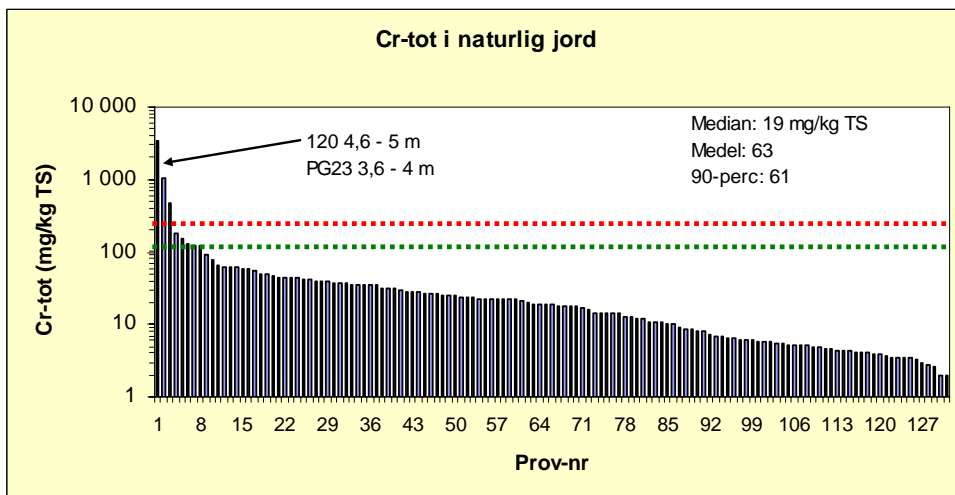
Figur 3.8 Uppmätta totalchromhalter i naturlig jord inom Klippans läderfabrik. Röd linje är Naturvårdsverkets generella riktvärde vid MKM, grön vid KM.

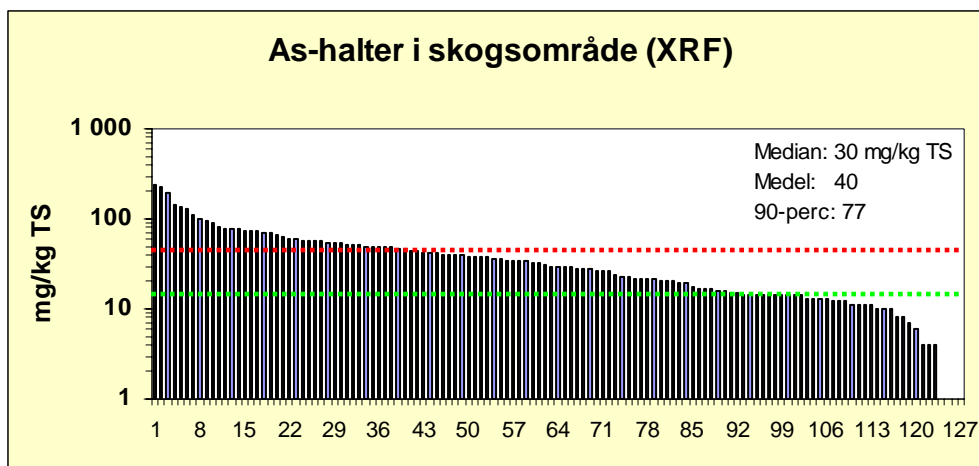
- I den ytliga jorden i skogsområdet förekommer lokalt kraftigt förhöjda halter av både krom (9 500 mg/kg TS) och arsenik (250 mg/kg TS). Korrelationen (samvariationen) mellan de två ämnena är dålig. Korrelationen mellan arsenikhalter uppmätta med XRF respektive på laboratorium var mycket god, men sämre för krom. Arsenikhalterna illustreras i *figur 3.9*.

Figur 3.9 Uppmätta arsenikhalter med XRF i ytlig jord inom skogsområdet. Röd linje är Naturvårdsverkets generella riktvärde vid MKM, grön vid KM.

- I ungefär 30 % av proverna överstiger arsenikhalterna NV MKM medan halterna överstiger NV KM i knappt 80 % av analyserade prover. Föroreningsnivån avtar västerut och söderut mot villaområdet, men är fortfarande förhöjd i slänten närmast fabriksbyggnaderna. Ingen vertikal avgränsning av föroreningen har kunnat göras.
- Mängden förorenade massor i skogsområdet har grovt uppskattats till ca 8 000 m³ Arsenikmängden i massorna har beräknats till knappt 1 ton.

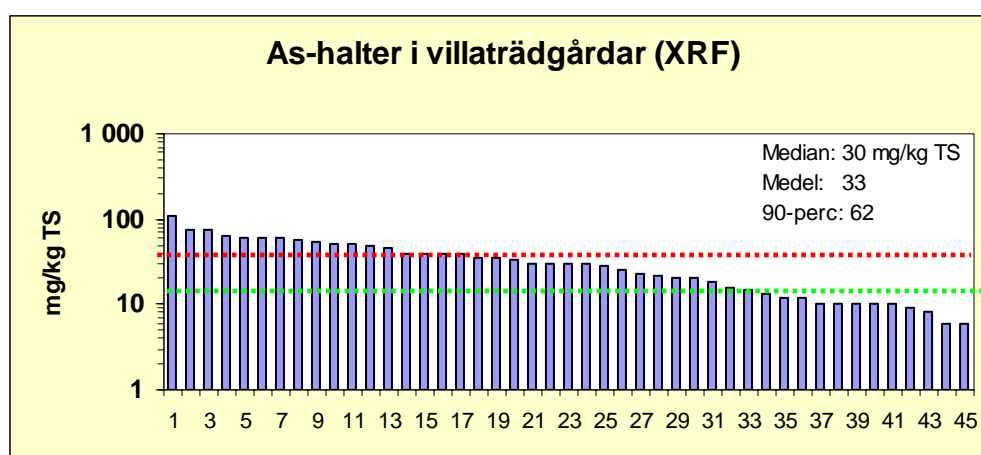
- Jordlagren består av ca 0,5 m mullhaltig sandjord med visst inslag av tegel och aska (brand?) i några punkter koncentrerade till fabriken nordvästra hörn. Avfall verkar annars inte på något sätt frekvent förekommande i området även om små tegelbitar påträffades här och var. Någon tydlig koppling mellan förekomst av avfall och förhöjda arsenikhalter noterades inte vid XRF-analysen.
- I analyserade jordprover uppmättes förhöjda arsenikhalter. Inga andra metaller förekommer i förhöjda halter. Uppmätta arsenikhalter med XRF-instrument i jordproverna pendlar vanligtvis mellan 10-40 mg/kg (se **figur 3.10**). I ungefär 75 % av analyserade prover överstiger uppmätta halter NV KM, medan halterna överstiger NV MKM i knappt 40 % av proverna.

Figur 3.10 Uppmätta arsenikhalter med XRF i yttlig jord i villaområdet väster om fabriksbyggnaderna.

- Arsenikhalterna i jorden avtar successivt västerut från fabriksbyggnaden och söderut från skogsområdet. Även en viss avklingning i halterna med ökat jorddjup kan möjligen skönjas. Föreningen var med dessa undersökningar dock inte avgränsad.

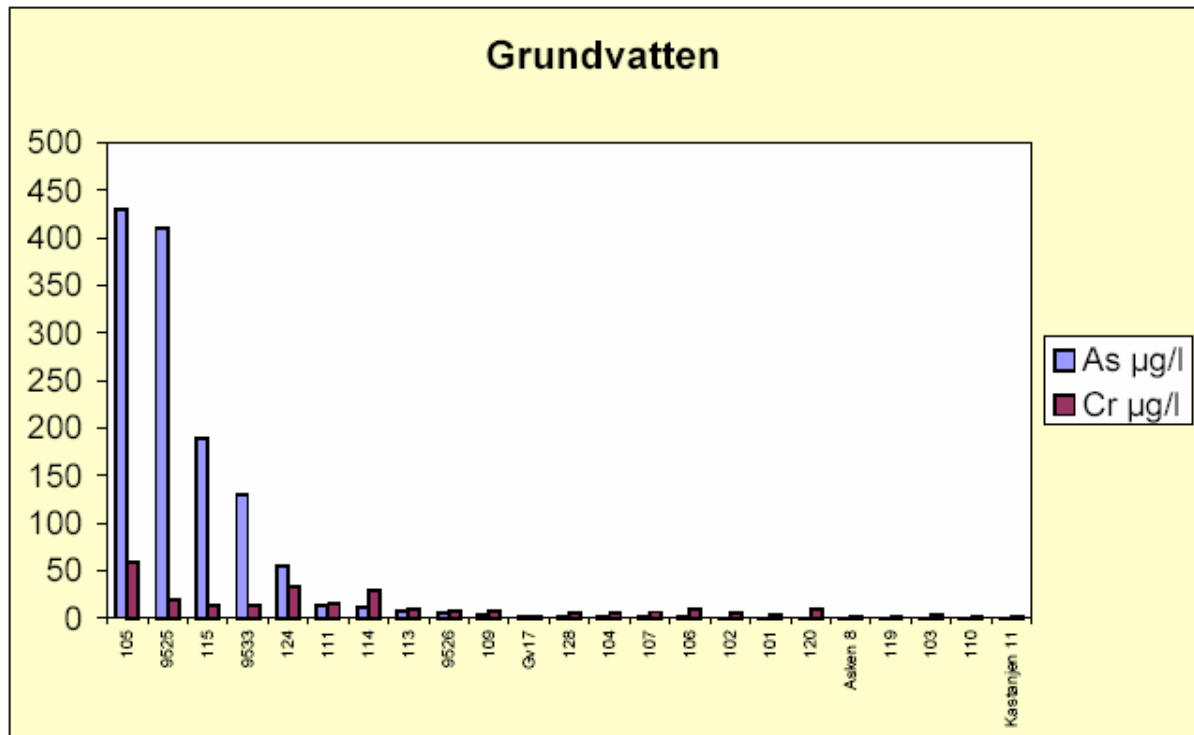
- I grundvattnet förekommer ställvis höga halter av arsenik och till mindre del av totalkrom (se **figur 3.12**). Halterna av sexvärt krom är under laboratoriets rapporteringsgräns (20 µg/l). Övriga tungmetaller förekommer i låga halter, i nivå med bakgrunds nivåer. Högst halter av arsenik har uppmätts i grundvattenprover som tagits omedelbart nedströms deponierna.

Figur 3.12 Uppmätta arsenik – och totalkromhalter i grundvatten år 2005 inom och invid Klippans läderfabrik.

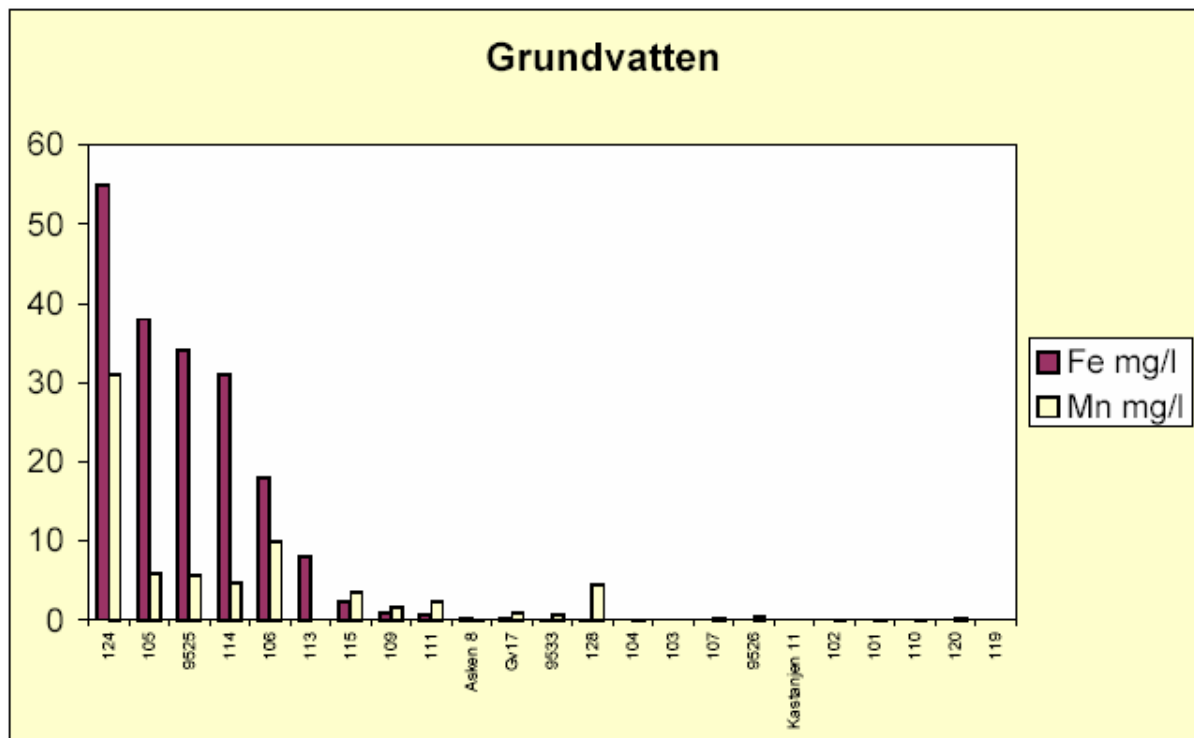
- Grundvattnets innehåll av järn och mangan är genomgående mycket högt (se **figur 3.13**) i de norra delarna av området. Nedströms deponierna är grundvattnet syrefattigt. Ställvis är också halterna av ammoniumkväve mycket höga i grundvattnet i anslutning till deponikullarna, vilket antyder att det finns lösliga kväveföreningar i fyllnads- och avfallsmassorna. Slutligen är grundvattnets pH neutralt eller svagt basiskt och buffringkapaciteten är mycket god (hög alkalinitetsvärden).

Figur 3.13 Uppmätta järn- och manganhalter i grundvatten år 2005 inom och invid Klippans läderfabrik.

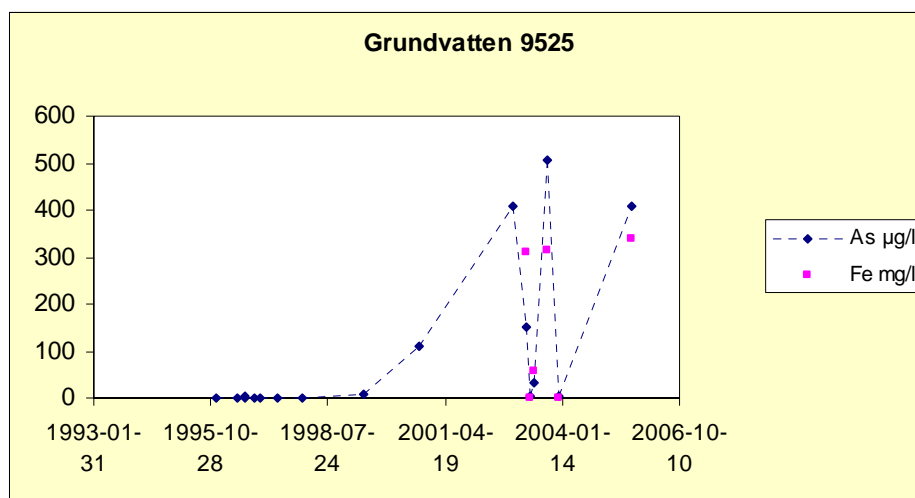
Figur 3.14 Uppmätta arsenik- och järnhalter i provtagningspunkt 9525 för grundvatten.

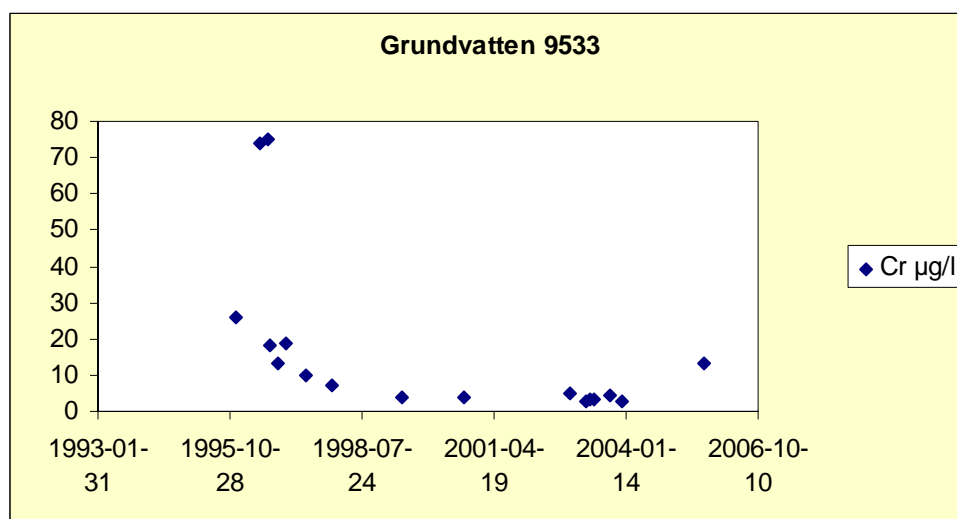
- I de grundvattenprover som analyserats m a p organiska ämnen (t ex klorerade lösningsmedel och petroleumkolväten) har låga halter uppmätts, alternativt har de ej kunnat påvisats.
- I de punkter där flera provtagningar och analyser genomförts sedan 1996 har arsenikhalterna och järnhalterna i en del punkter varierat mycket kraftigt (se exempel 9525 i **figur 3.14**). Om variationerna är verkliga eller om de beror på olika provhantering/analysmetoder går inte att bedöma med nuvarande underlag. Totalkromhalterna varierar i mycket mindre omfattning och verkar generellt sett vara i avtagande i de punkter där förhöjda halter uppmäts (se exempel 9533 i **figur 3.15**).

Figur 3.15 Uppmätta totalkromhalter i provtagningspunkt 9533 för grundvatten.

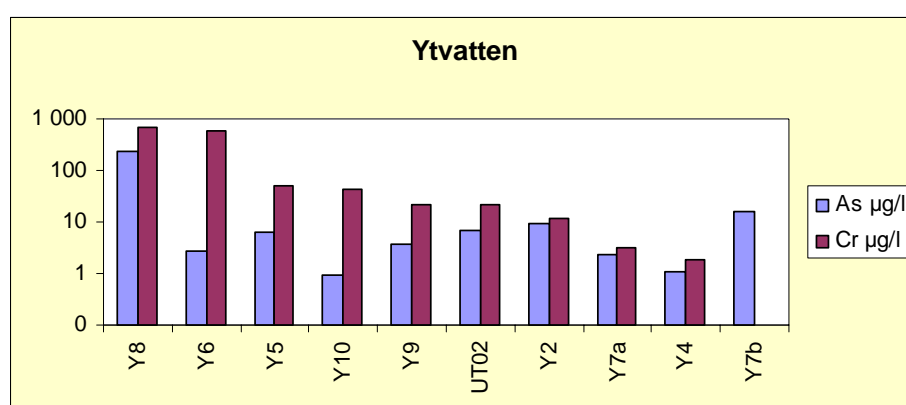
- Förhöjda halter av främst krom men även av arsenik har uppmätts i flera ytvatten inom området (se resultaten från hösten 2005 i **figur 3.17**). I de punkter där kromhalterna är som högst verkar andelen sexvärt krom vara hög. Halterna av övriga analyserade tungmetaller och av organiska ämnen är låga. Upprepade provtagningar i februari 2006, då flödet var betydligt högre än vid hösten 2005, var halterna av arsenik och krom lägre. Främst gäller detta Y8 där arsenik- och kromhalterna var mer än en 10-potens lägre. Detta beror troligtvis på att en större andel sediment kommit med i provet hösten 2005.

Figur 3.17 Uppmätta totalkrom och arsenikhalter i ytvatten inom Klippans läderfabrik hösten år 2005 (observera logaritmisk skala).

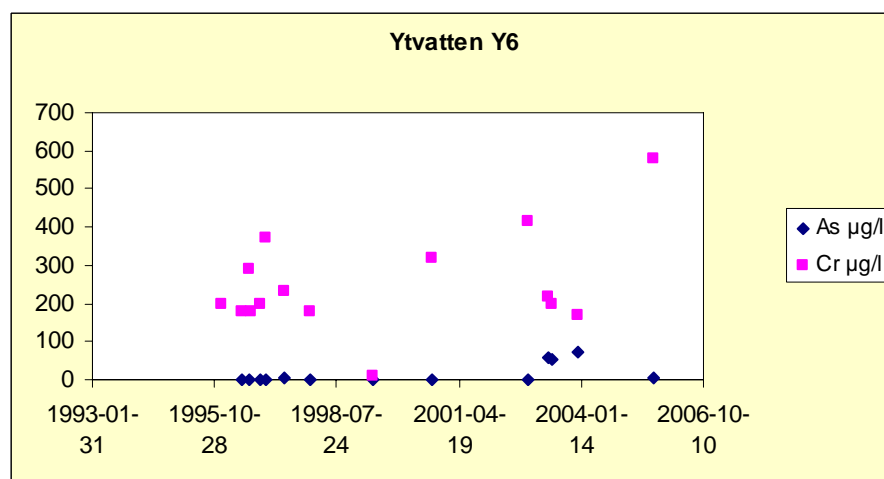
- I de punkter där flera provtagningar och analyser genomförts sedan 1996 kan inga direkta trender utläsas. Halterna av krom verkar i stort sett vara oförändrade de senaste 10 åren (se exempel Y6 –utlopp av Höganäsledning - i **figur 3.18**). Möjligen kan en stigande trend av arsenik skönjas, men det går inte att utesluta att olika provhantering eller analysmetoder ligger bakom förändringarna över tiden. Vid provtagningen i februari 2006 var andelen sexvärt krom i Y6 100 %.

Figur 3.18 Uppmätta totalkrom- och arsenikhalter i Y6 (utlopp Höganäsledning).

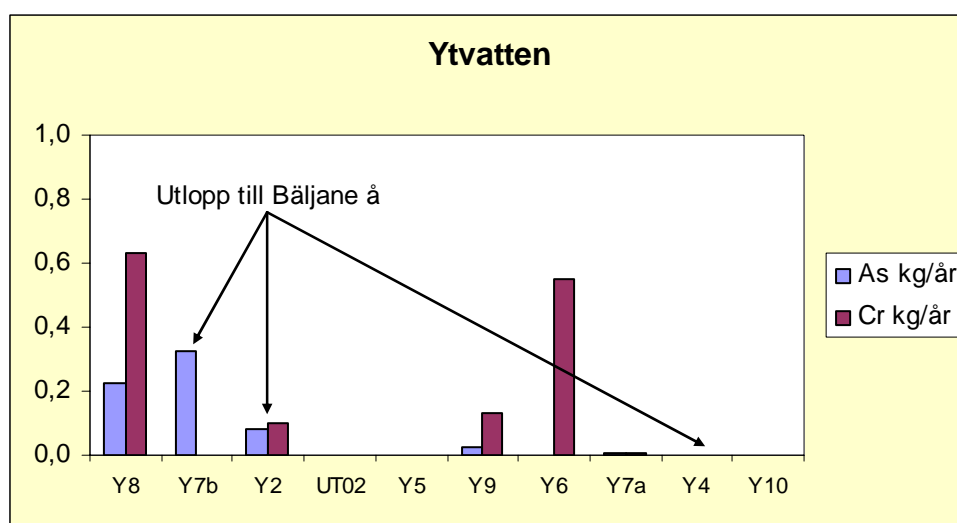
I **figur 3.19** redovisas beräknade transporter av arsenik och totalkrom i de ytvattenpunkter som provtagits under hösten 2005. Transporterna har beräknats genom att multiplicera uppskattat flöde med uppmätta koncentrationer och med antagande om att flödet var representativt för årsmedelflödet. Transportberäkningarna skall ses som mycket grova och de ger endast en indikation på storleksordningar av metalltransporter i de provtagna ytvattenpunkterna. Om flödes- och analysresultaten från februari 2006 används blir de beräknade transporterna lägre. Av figuren framgår att transporterna av både krom och arsenik som mynnar direkt i Bäljane uppskattas understiga 1 kg/år. Det framgår också att transporterna av krom och arsenik är högre i de ytvatten som mynnar i markområdet eller i uppehållsdammen söder om Bäljane å, dvs krom och arsenik sprids från fabriksbyggnaderna och fyllnadsområdet och ackumuleras i det norra området.

Figur 3.19 Beräknade transporter av arsenik och totalkrom i ytvatten inom Klippans läderfabrik år 2005.

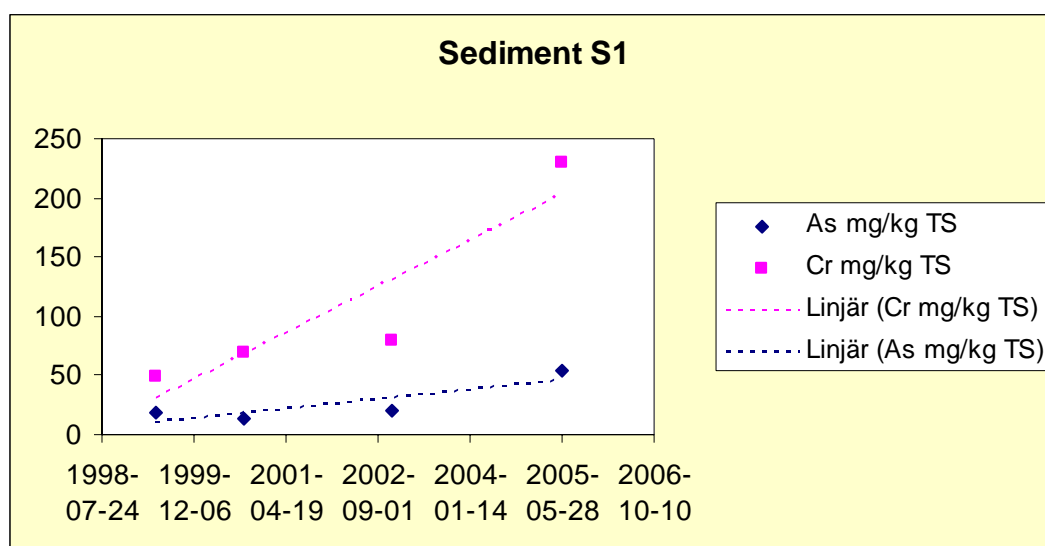
I den uppehållsdamm som anlades i samband med delsaneringen av området 1996 har ackumulerade ytliga sediment (0- 5 cm) provtagits regelbundet sedan 1996. I dessa sedimenten uppmäts förhöjda halter av totalkrom och arsenik (se **figur 3.20**). Halterna av dessa ämnen har successivt ökat sedan 1996, vilket tyder på att det tillförs krom och arsenik till uppehållsdammen. Detta styrker den bedömning som gjordes ovan att det sprider sig krom och arsenik från fyllnadsområdet och fabriksbyggnaderna som delvis ackumuleras i norra markområdet och uppehållsdammen. Utifrån resultaten av den senaste provtagningen som Alcontrol genomförde hösten 2005 kan mängden krom i dammens sediment uppskattas till ca 20 kg. D v s det har tillförts i snitt 2 kg krom per år till

sedimenten i uppehållsdammen, vilket ju är i samma storleksordning som de beräknade transporterna med ytvattnet till dammen i **figur 3.19** (Y6 och Y8). Till dammen kommer dessutom en del grundvatten med något förhöjda halter av krom. Motsvarande beräkning för arsenik visar att det i dammens sediment ackumulerats drygt 10 kg arsenik på ca 10 år, d v s i genomsnitt 1 kg/år. Det är betydligt mer än vad som beräknas transporteras med ytvatten till uppehållsdammen år 2005, varför det stora bidraget bedöms komma från utströmmande grundvatten. Detta bekräftas av de mycket höga järnhalter som påvisats i dammens sediment. Det lösta tvåvärdet järnet i grundvattnet syresätts i dammen varvid järnoxider fälls ut och en medfällning av arsenik förefaller ske. Sommaren 2006 mättes flödet och uttogs kompletterande prover i UT02 som dränerar grundvatten från området mellan deponierna. I ledningen, som mynnar i uppehållsdammen, uppmättes höga halter av arsenik (220 µg/l) och järn (18 mg/l) vilket således förklarar arsenik- och järnhalterna i dammens sediment. Med utgångspunkt från det uppmätta flödet kan arseniktransporten i UT02 grovt uppskattas till 0,5 kg/år. Det arsenikpåverkade grundvattnet bedöms främst härröra från fyllnadsområdet och spaltläderdeponin.

Figur 3.20 Uppmätta totalkrom- och arsenikhalter i ytliga sediment i uppehållsdammen invid Bäljane å.

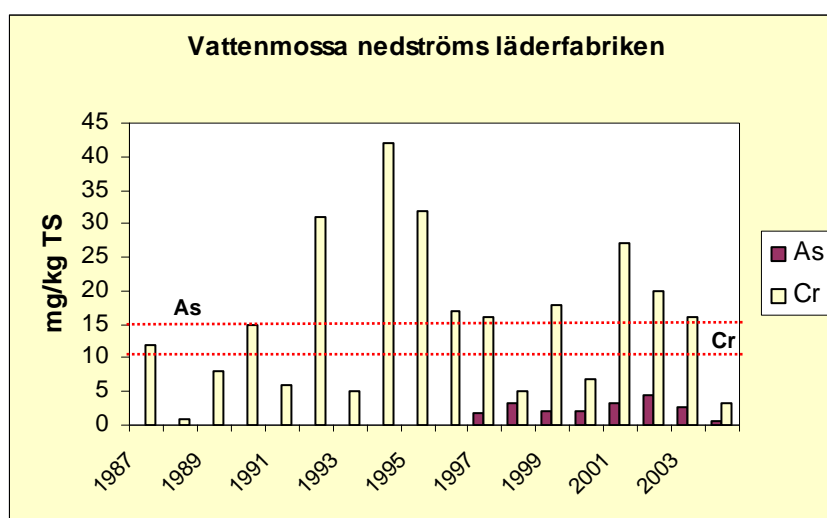
- Uppmätta halter av krom i vattenmossa nedströms Klippans läderfabrik har varierat kraftigt sedan mätningarna påbörjades 1987. Vid flera tillfällen kan kromhalterna betecknas som höga enligt Naturvårdsverkets bedömningsgrunder (NV Rapport 4913), se **figur 3.21**.
- Uppmätta arsenikhalter har varierat i mindre omfattning och halterna kan betecknas som låga eller måttligt höga enligt Naturvårdsverkets bedömningsgrunder.

Figur 3.21 Uppmätta halter av krom och arsenik i vattenmossa i Bäljane å nedströms Klippans läderfabrik. I figuren är nedre gränsen för höga halter enligt NV Rapport 4913 markerad som streckad röd linje.

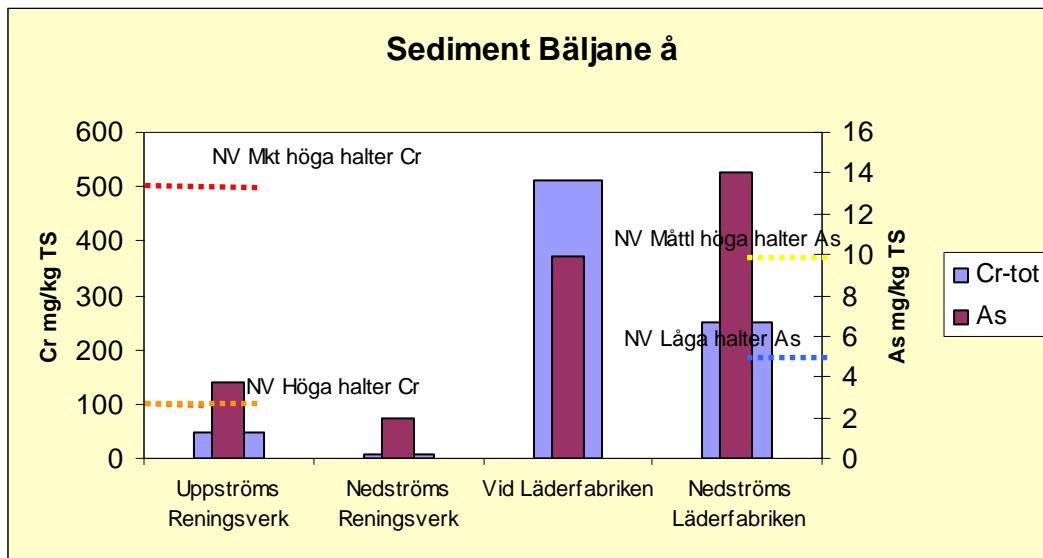
- Provtagning av sediment i ån har genomförts år 2005. Sedimenten i ån består huvudsakligen av grus och sten men i kanterna finns sand med visst inslag av dy. Det är i de senare bottenarna prover har tagits. Generellt sett kan bottenarna i ån betecknas som erosions- eller transportbottenar, d v s förutsättningarna för ackumulation av fina partiklar är begränsad. Invid Läderfabriksområdet har mycket höga halter (enligt Naturvårdsverkets bedömningsgrunder) av trevärt krom uppmätts i de sandiga sedimenten i åns kanter (se **figur 3.22**). Kromhalterna är också höga ca 200 m längre nedströms. Arsenikhalterna är visserligen högre nedströms än uppströms området men kan betecknas som låga eller måttligt höga. Resultaten indikerar sammanfattningsvis att ån har belastats av krom och i mindre omfattning av arsenik från Läderfabriksområdet. Mängden krom i de sediment (0-20 cm) som ligger i anslutning till Läderfabriksområdet kan grovt uppskattas till ca 200 kg.

Figur 3.22 Uppmätta halter av krom och arsenik i sediment i Bäljane å år 2005.

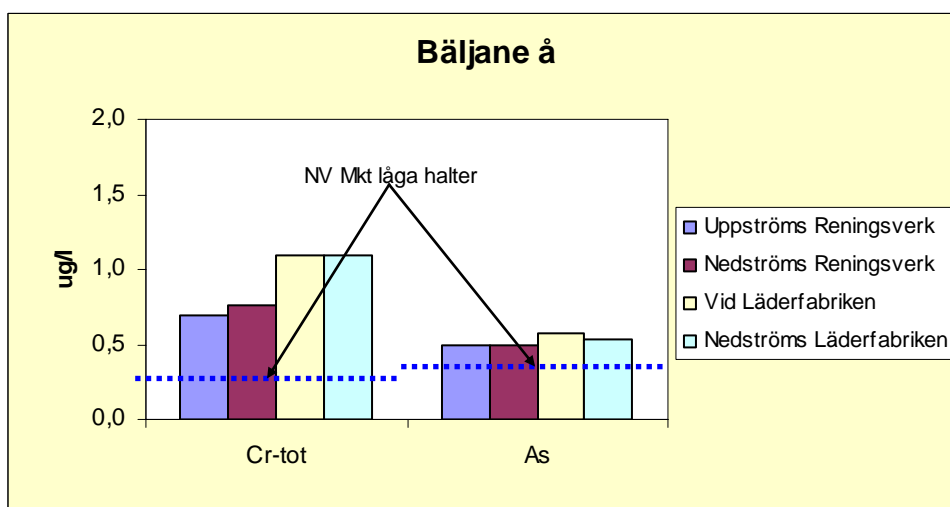
- Uppmätta metallhalter i vattenmassan är generellt sett låga och kan enligt Naturvårdsverkets bedömningsgrunder klassas som mycket låga eller låga (se **figur 3.23**). Arsenik uppmäts i halter både upp- och nedströms fabriksområdet som kan betecknas som normala bakgrundsnivåer. Även för totalkrom är halterna som uppmättes år 2005 i nivå med naturlig bakgrundshalt. Totalkromhalterna var dock vid två av fem mätillfällen år 2005 högre nedströms än uppströms området. Sexvärt krom har inte kunnat påvisas i vattenprover. Resultaten indikerar sammanfattningsvis att nuvarande belastning av arsenik från Läderfabriksområdet på ån är liten och inte mätbar medan den pågående belastningen av totalkrom periodvis är mätbar.

Figur 3.23 Beräknade medelhalter av totalkrom och arsenik i Bäljane år juli – augusti 2005.

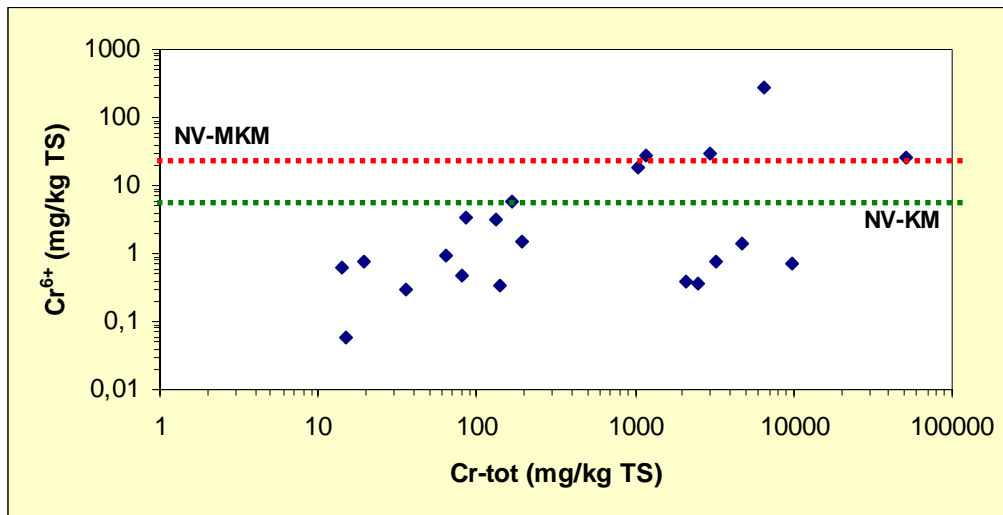
Även för sexvärt krom föreligger på samma sätt som för arsenik en potentiell hälsorisk då uppmätta halter i prover på fyllnads- och avfallsmassor ställvis överstiger 20 mg/kg TS. Antalet analyser av sexvärt krom är dock relativt få varför en osäkerhet finns. Ett antagande är dock att halten sexvärt krom utgör ungefär 2 % av analyserad halt totalkrom (se **figur 5.2**). En totalkromhalt på 1 000 mg/kg TS skulle därmed motsvara en halt av sexvärt krom på 20 mg/kg TS. I ungefär 40 % av prover uppmäts totalkromhalter överstigande 1 000 mg/kg TS (se **figur 3.4**). Hälsoriskerna med kromet är därmed något mindre än med arseniken men är inte obetydliga redan i nuläget och kommer att öka i framtiden

Figur 5.2 Uppmätta halter av totalkrom och sexvärt krom i jordprover tagna inom Klippan läderfabrik.

Den planerade framtida markanvändningen av fabriksområdet är natur- eller parkmark. För att kunna omvandla fabriksområdet till ett naturområde behöver byggnaderna rivas och området saneras. Det är dock riskerna vid den nuvarande markanvändningen som driver saneringsbehovet, inte markanvändningen efter sanering.
