Slutrapport och erfarenhetsåterföring

Sanering av Klippans Läderfabrik avseende

Etapp 1 - Rivning av byggnader

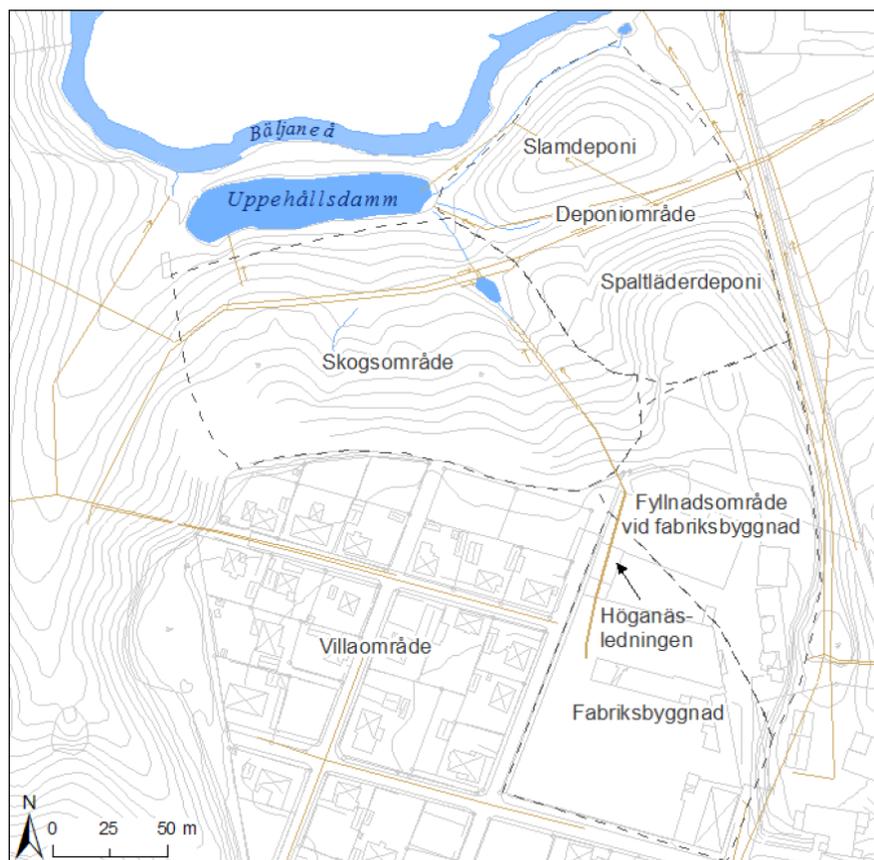
Figur 1. Delområden vid f.d. Klippans läderfabrik

Mängden förorenade massor inom fyllnadsområdet vid fabriksbyggnaderna (se figur 1) har uppskattats till ca 32 000 m³. Krom- och arsenikmängderna i dessa massor har beräknats till 60 respektive 10 ton. Gränsen mellan fyllnadsmassor och naturlig mark inom fabriksområdet är inte helt fastställd. I figur 1 markeras en ungefärlig gräns mellan dessa områden (markerade som fabriksbyggnad respektive fyllnadsområde vid fabriksbyggnad). Detta innebär att en del av fabriksbyggnaderna står på utfyllnader.

Föroreningar under de fabriksbyggnader som inte står på utfyllnader (se figur 1) har konstaterats men endast ett fåtal punkter har provtagits. Det är troligt att det förekommer föroreningar även på andra ställen under dessa byggnader. Läckage från den s.k. höganäslinjen som ledde bort processvatten från fabriken har konstaterats utanför byggnaderna och kan även ha förekommit under byggnaderna. Även andra avlopp som finns under en stor del av fabriksbyggnaderna befaras ha läckt processvatten till omkringliggande mark. Föroreningar under byggnaderna befaras även ha kommit från de kromvalkar som varit nedgrävda i bottenvåningen på olika byggnader vid olika tidpunkter.

Avfallsmängden i slam- och spaltläderdeponin (se figur 1) har uppskattats till drygt 40 000 m³. Mängderna krom och arsenik i avfallet är mycket stora och kan mycket grovt uppskattas till 200 ton krom och 20 ton arsenik. I den ytliga jorden i skogsområdet (se figur 1) förekommer lokalt kraftigt förhöjda halter av både krom (9 500 mg/kg TS) och arsenik (250 mg/kg TS). Korrelationen (samvariationen) mellan de två ämnena är dålig. Mängden arsenik i marken uppgår till knappt 1 ton. I villaområdet (se figur 1) beläget väster och nordväst om fabriksområdet är marken på ca 13 fastigheter också kontaminerad, främst av arsenik (maxhalt ca 330 mg/kg TS).
