Slutrapport och erfarenhetsåterföring

Sanering av Klippans Läderfabrik avseende

Rivning av byggnader

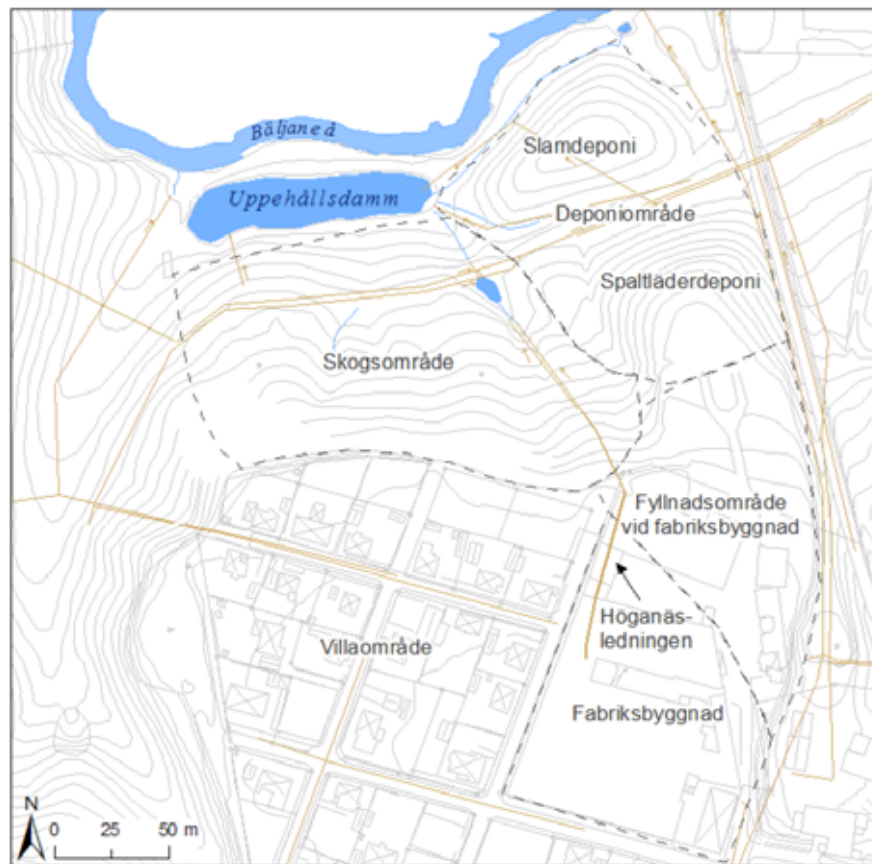
Figur 1. Delområden vid f.d. Klippans läderfabrik

Mängden förorenade massor inom fyllnadsområdet vid fabriksbyggnaderna (se figur 1) har uppskattats till ca 32 000 m³. Krom- och arsenikmängderna i dessa massor har beräknats till 60 respektive 10 ton. Gränsen mellan fyllnadsmassor och naturlig mark inom fabriksområdet är inte helt fastställd. I figur 1 markeras en ungefärlig gräns mellan dessa områden (markerade som fabriksbyggnad respektive fyllnadsområde vid fabriksbyggnad). Detta innebär att en del av fabriksbyggnaderna står på utfyllnader.

Föroreningar under de fabriksbyggnader som inte står på utfyllnader (se figur 1) har konstaterats men endast ett fåtal punkter har provtagits. Det är troligt att det förekommer föroreningar även på andra ställen under dessa byggnader. Läckage från den s.k. höganäslidningen som ledde bort processvatten från fabriken har konstaterats utanför byggnaderna och kan även ha förekommit under byggnaderna. Även andra avlopp som finns under en stor del av fabriksbyggnaderna befaras ha läckt processvatten till omkringliggande mark. Föroreningar under byggnaderna befaras även ha kommit från de kromvalkar som varit nedgrävda i bottenvåningen på olika byggnader vid olika tidpunkter.

Avfallsmängden i slam- och spaltläderdeponin (se figur 1) har uppskattats till drygt 40 000 m³. Mängderna krom och arsenik i avfallet är mycket stora och kan mycket grovt uppskattas till 200 ton krom och 20 ton arsenik. I den ytliga jorden i skogsområdet (se figur 1) förekommer lokalt kraftigt förhöjda halter av både krom (9 500 mg/kg TS) och arsenik (250 mg/kg TS). Korrelationen (samvariationen) mellan de två ämnena är dålig. Mängden arsenik i marken uppgår till knappt 1 ton. I villaområdet (se figur 1) beläget väster och nordväst om fabriksområdet är marken på ca 13 fastigheter också kontaminerad, främst av arsenik (maxhalt ca 330 mg/kg TS).
